BOLETIN TECNICO 2009004

TECHNICAL DATA SHEET 2009004.

AUSTAUSCH DES TURBOLADERS: 753392, 742417, 454191, MOTOR BMW M57

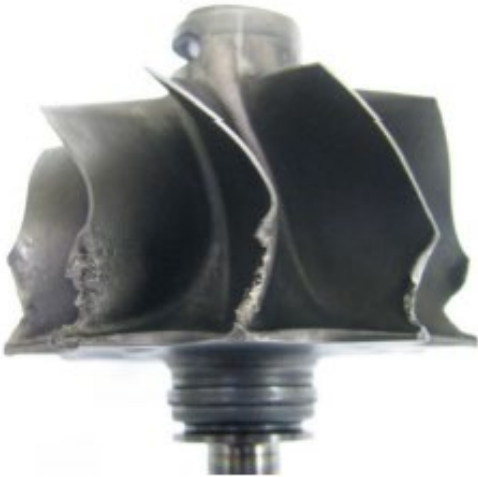
Imagen1

En el caso de que exista un daño causado por un cuerpo extraño en la turbina (imagen 1) o de que las chapas internas del colector estén flojas (imagen 2) deberá cambiarse también el colector de escape.

Revise si es posible, un control visual al turbo desmontado del vehículo, a los bordes de la turbina de gas de escape, antes de montar el turbo nuevo.

Este control visual, es posible realizarlo desde la salida de gas de escape del turbo al colector, con buena luz a través de los alabes de la turbina de escape.

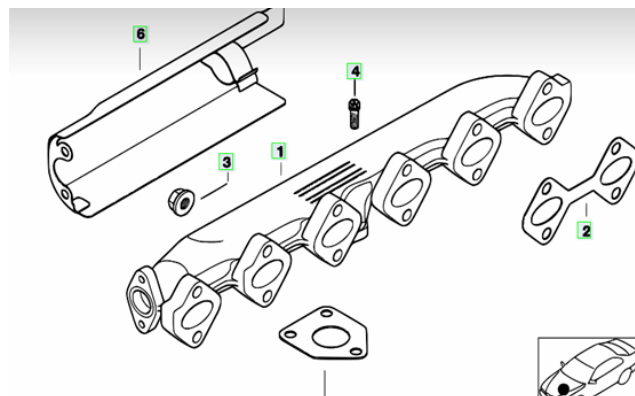
Imagen 3

En estos vehículos, se instalaron colectores de escape de chapa de acero,(imagen 3) y en determinadas condiciones, puede ser que el tubo de chapa de acero interno se rompa. Estas partes separadas por rotura, actúan como cuerpos extraños sobre la turbina de escape del turbo, y los alabes de la geometría variable, y por consiguiente destrozan ambas piezas.

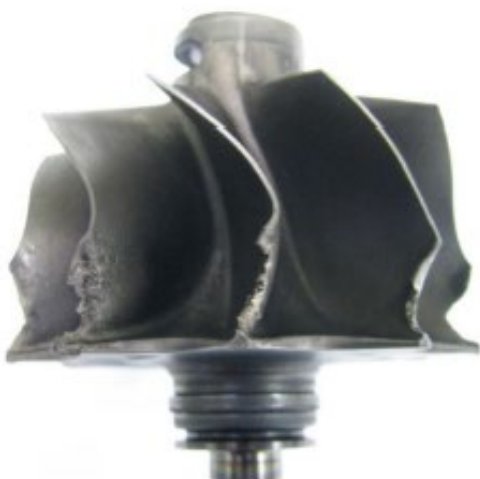
Photo 1

Si jamais la turbine a été endommagée par un corps étranger (photo 1) ou bien si la tôle à l'intérieur du collecteur est mal fixée (photo 2) on devra remplacer le collecteur d'échappement.

Si possible, on doit effectuer un contrôle visuel en observant le turbo démonté du véhicule, les bords de la turbine d'échappement, avant de monter le nouveau turbo.

On peut faire ce contrôle visuel depuis la sortie des gaz d'échappement du turbo au collecteur, avec une bonne lumière pour voir les aubes de la turbine d'échappement.

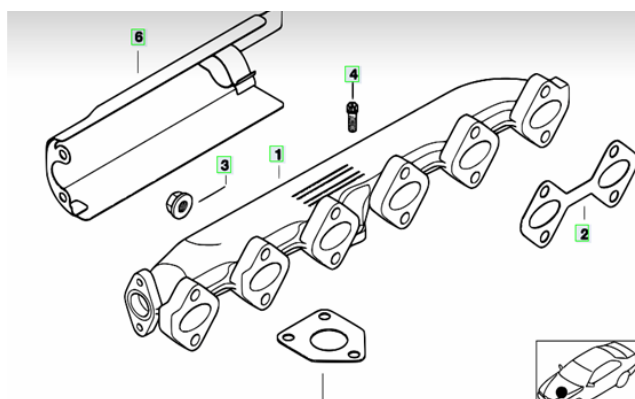
Photo 3

Sur ces véhicules, des collecteurs d'échappement à tôle d'acier ont été installés (photo 3) et dans certaines conditions, il est possible que le tube interne en acier se casse. Ces parties qui sont alors détachées deviennent des corps étrangers qui peuvent détruire la turbine d'échappement du turbo et les aubes de la géométrie variable.

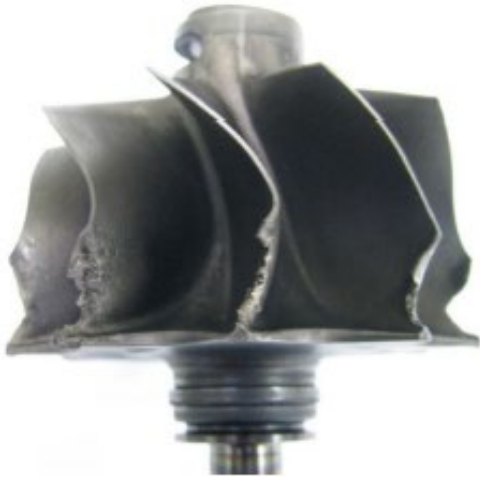
Fig. 1

In the event a foreign object causes damage to the turbine (Fig. 1) or the internal plates of the manifold become loose (Fig. 2), the exhaust manifold should also be replaced.

If possible, make a visual inspection of the disassembled turbo of the vehicle, especially around the edges of the exhaust gas turbine, before installing the new turbo.

This visual inspection can be carried out via the exhaust gas outlet of the turbo to the manifold, using sufficient lighting and observing through the blades of the exhaust turbine.

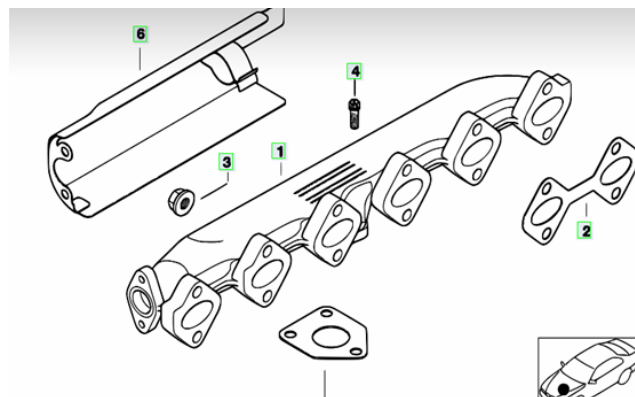
Fig. 3

In these vehicles, steel sheet exhaust manifolds were installed (Fig. 3) and, under certain conditions, the inner steel sheet pipe may break. If a part of the pipe should break off, they will act as foreign objects on the exhaust turbine of the turbo and on the blades of the variable geometry, thus potentially destroying the components.

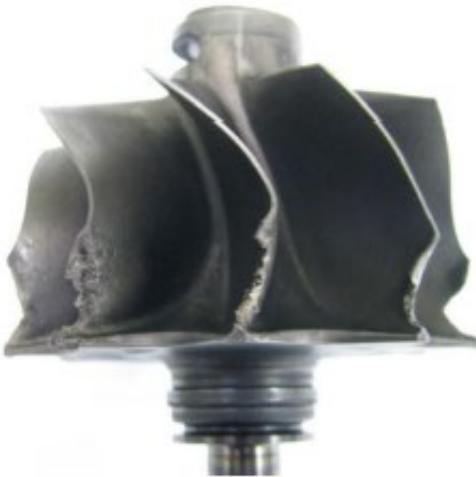
Abbildung 1

Falls ein Fremdkörper Schäden am Turbolader verursacht hat (siehe Abbildung 1) oder falls die inneren Bleche des Krümmers locker sind (Abbildung 2), müssen Sie den Auspuffkrümmer auswechseln.

Bevor Sie einen neuen Turbolader montieren, sollten Sie den betroffenen Turbo möglichst vom Fahrzeug abmontieren und die Ränder und Kanten der Abgasturbine genau auf Sicht prüfen. Sie können diese Sichtprüfung durch die Auslassöffnung der Auspuffgase am Krümmer durchführen: Schauen Sie bei ausreichender Beleuchtung durch diese Öffnung und durch die Schaufeln der Abgasturbine.

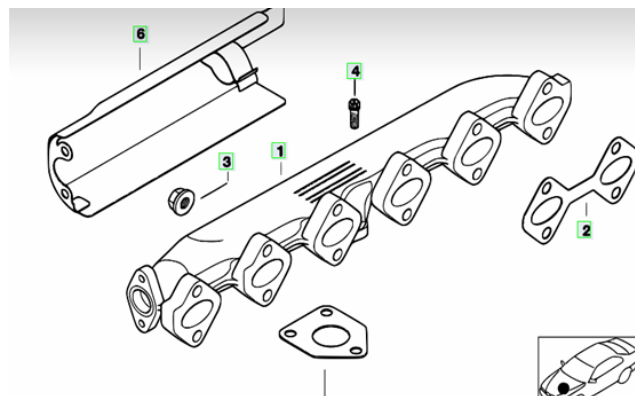
Abbildung 3

Bei den genannten Fahrzeugen sind Auspuffkrümmer aus Stahlblech installiert (Abbildung 3). Unter bestimmten Gegebenheiten kann das interne Stahlblechrohr Schäden davontragen. Durch Bruchschäden abgetrennte Teile wirken in der Abgasturbine und an den Schaufeln mit variabler Geometrie als Fremdkörper und verursachen Schäden.

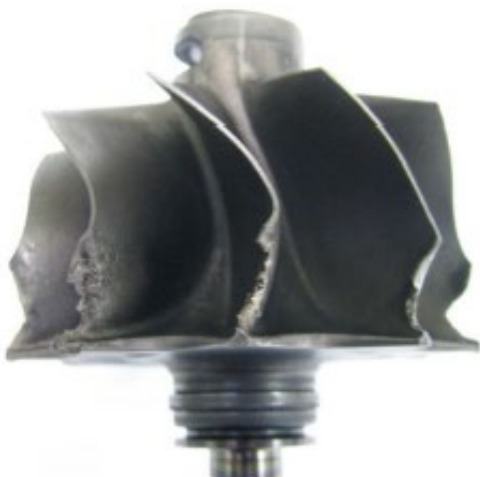
Figura1

In presenza di danni provocati da un corpo estraneo nella turbina (figura 1) o se le lamiere interne del collettore sono allentate (figura 2), bisogna cambiare anche il collettore di scarico.

Se possibile, procedere a una revisione visiva del turbo smontato dal veicolo, dei bordi della turbina del gas di scarico, prima di montare il nuovo turbo.

Questa ispezione visiva può essere effettuata dall'uscita del gas di scarico dal turbo al collettore, con una buona luce, attraverso le pale della turbina di scarico.

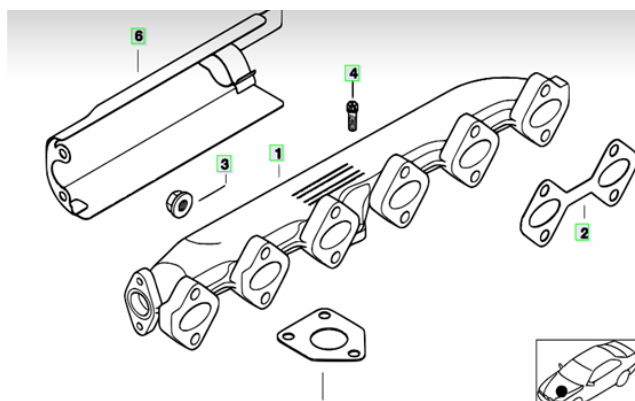
Figura 3

In questi veicoli sono stati installati collettori di scarico in lamiera di acciaio (figura 3) e, in determinate condizioni, è possibile che il tubo di lamiera d'acciaio interno si rompa. Questi pezzi separati a seguito di rottura agiscono come corpi estranei sulla turbina di scarico del turbo e le pale della geometria variabile e, di conseguenza, rovinano entrambi i componenti.

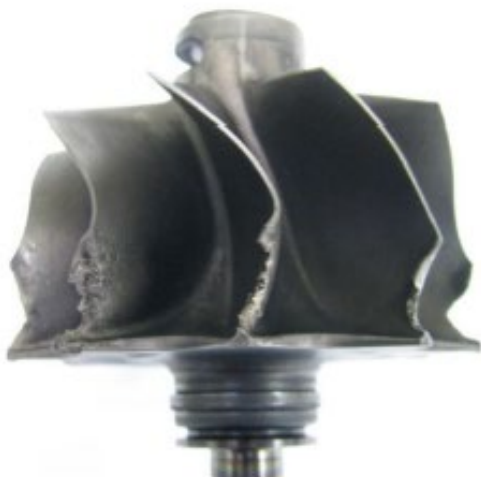
Obrázek 1

V případě, že došlo k poškození způsobenému přítomností cizího tělesa v turbíně (Obrázek 1) nebo jsou vnitřní plechy sběrače uvolněné (Obrázek 2), je nutné vyměnit také sběrač výfuku.

Pokud je to možné, proveďte, před namontováním nového turba, vizuální kontrolu rozebraného turba vozidla a okrajů plynové turbíny výfuku.

Tuto vizuální kontrolu lze provést na výstupu výfukových spalin z turba na sběrač při dostatečném osvětlení a to přes lopatky turbíny výfuku.

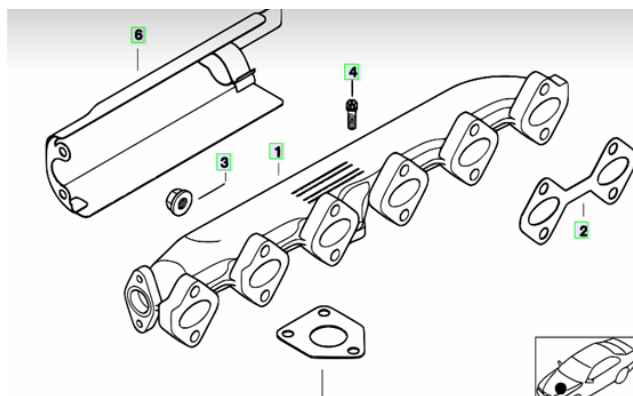
Obrázek 3

Do těchto vozidel byly nainstalovány sběrače výfuku z ocelového plechu (Obrázek 3) a za určitých podmínek může dojít k poškození vnitřní trubky z ocelového plechu. Tyto části, oddělené po poškození, působí jako cizí tělesa na výfukovou turbínu turba a na lopatky variabilní geometrie a tím dojde k poškození obou dílů.

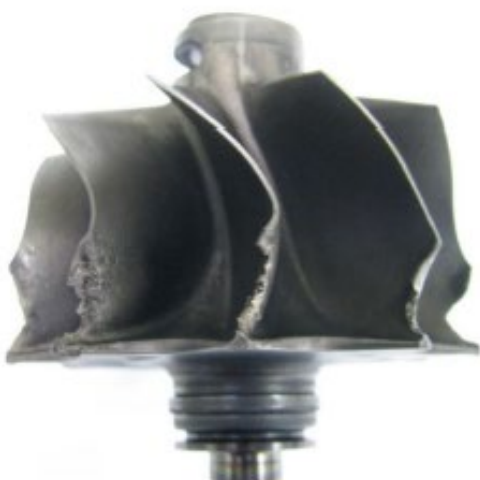
Imagem 1

No caso de haver um dano provocado por um corpo estranho na turbina (imagem 1) ou de as chapas internas do coletor estarem frouxas (imagem 2), também se deverá trocar o coletor de escape.

Faça, se for possível, um controlo visual ao turbo desmontado do veículo, aos rebordos da turbina de gás de escape, antes de montar o turbo novo.

É possível fazer este controlo visual a partir da saída de gás de escape do turbo ao coletor, com uma boa luz, através das pás da turbina de escape.

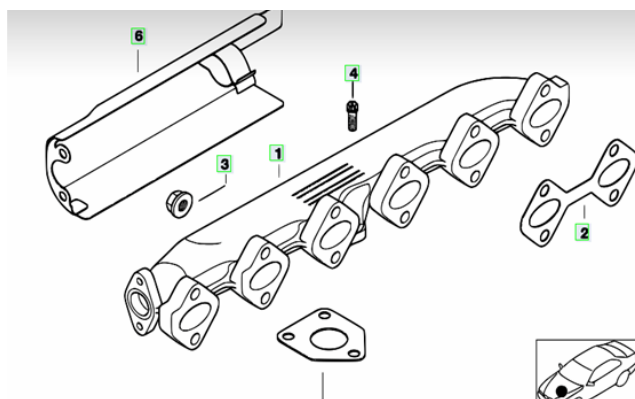
Imagem 3

Nestes veículos, foram instalados coletores de escape de chapa de aço (imagem 3) e, em determinadas condições, pode ser que o tubo de chapa de aço interno se rompa. Estas partes separadas por rotura atuam como corpos estranhos na turbina de escape do turbo e nas pás da geometria variável, destruindo ambas as peças.

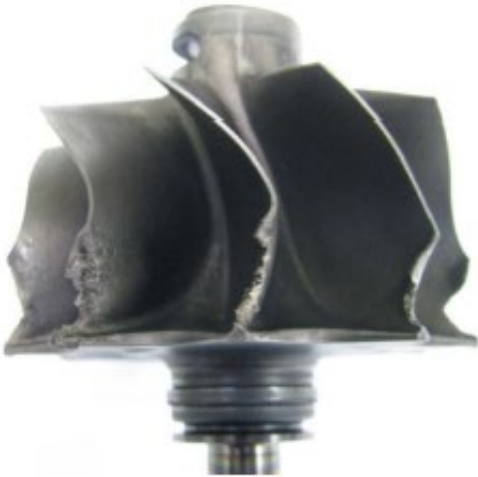
Afbeelding 1

In het geval er schade is als gevolg van een vreemd voorwerp in de turbine (afbeelding 1) of als de interne platen van het spruitstuk loszitten (afbeelding 2), moet u ook het uitlaatspruitstuk vervangen.

Indien mogelijk voert u een visuele controle uit van de gedemonteerde turbo. Controleer de randen van de uitlaatgasturbine voordat u de nieuwe turbo monteert.

Deze visuele controle kan worden uitgevoerd vanuit de uitlaat van de turbo tot aan het spruitstuk. Gebruik voldoende licht om doorheen de schoepen van de uitlaatturbine te kijken.

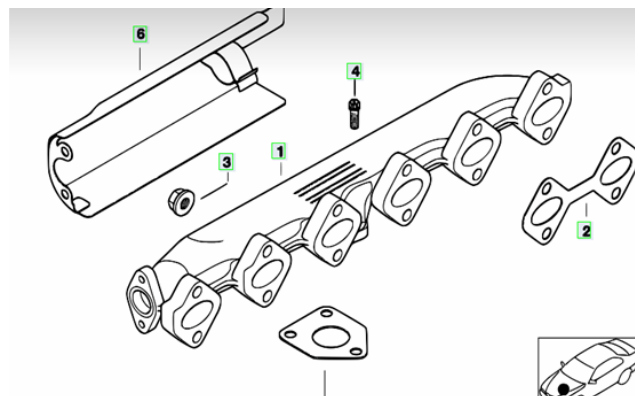
Afbeelding 3

In deze voertuigen werden ijzeren spruitstukken gemonteerd (afbeelding 3) en onder bepaalde omstandigheden kan het zijn dat de interne ijzerplaten breken. Deze delen die door een breuk van elkaar gescheiden zijn, fungeren als vreemde voorwerpen in de uitlaatturbine en in de schoepen van de variabele geometrie. Beide delen worden dus onherroepelijk beschadigd.
