SUSTITUCIÓN DEL TURBO DEL MOTOR VW 1.8T

Ref: 53039700029 - 53039700005

BOLETIN TECNICO 2009007

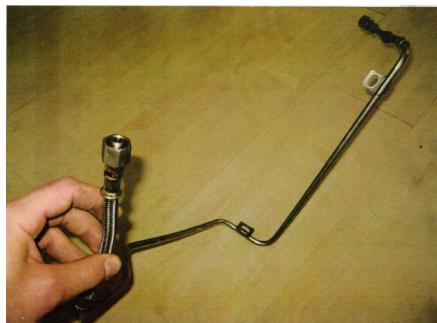
El turbo suele fallar porque **no está bien alimentado de aceite**. Esto es debido a que el tubo de entrada de aceite, es muy delgado y tiene ángulos de 90º, y por ello es muy fácil que se obstruya. **El aceite se va solidificando en el interior** impidiendo el paso de aceite y termina provocando el gripado del eje. Muchas veces al gripar el eje, la rosca sale disparada y estropea la turbina de admisión.

Recomendamos que siempre que se sustituya el turbo, **se ponga nuevo el tubo de entrada de aceite**. En caso de que no se haga, hay que limpiar bien el tubo, y comprobar que no esté obstruido.

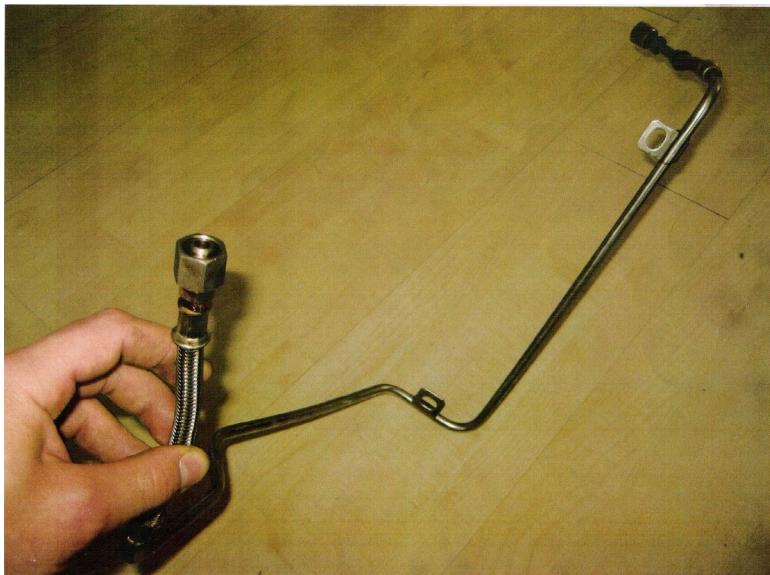
Le turbo risque de tomber en panne **s'il n'est pas bien alimenté en huile**. Le tube de passage d'huile étant très étroit et possédant des angles de 90°, il se bouché très facilement. **L'huile se solidifie progressivement à l'intérieur du conduit**, elle ne peut plus circuler et finit par provoquer le grippage de l'essieu. Le grippage de l'essieu provoque bien souvent l'éjection de l'écrou, qui endommage ainsi la turbine d'admission.

Nous recommandons par conséquent vivement **d'installer toujours un nouveau tube de passage d'huile** lors du remplacement du turbo. Dans le cas contraire, il faudra nettoyer à fond le tube et vérifier qu'il ne soit pas bouché.

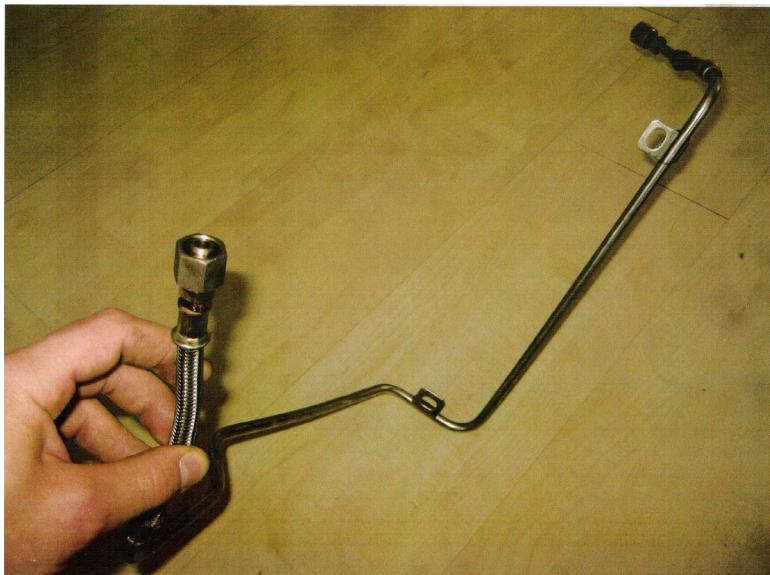
The turbo generally fails as a result of **an incorrect oil supply**. This is due to the fact that the oil inlet pipe is easily blocked, having a very small bore and 90° angles. **The oil gradually solidifies inside the pipe**, blocking the oil inlet and finally causing the shaft to seize up. It frequently happens that, on shaft seizure, the screw thread shoots out and damages the inlet turbine.

Whenever the turbo is replaced, we would recommend **replacing the oil inlet pipe**. If this is not done, the pipe should be thoroughly cleaned and inspected for blockages.

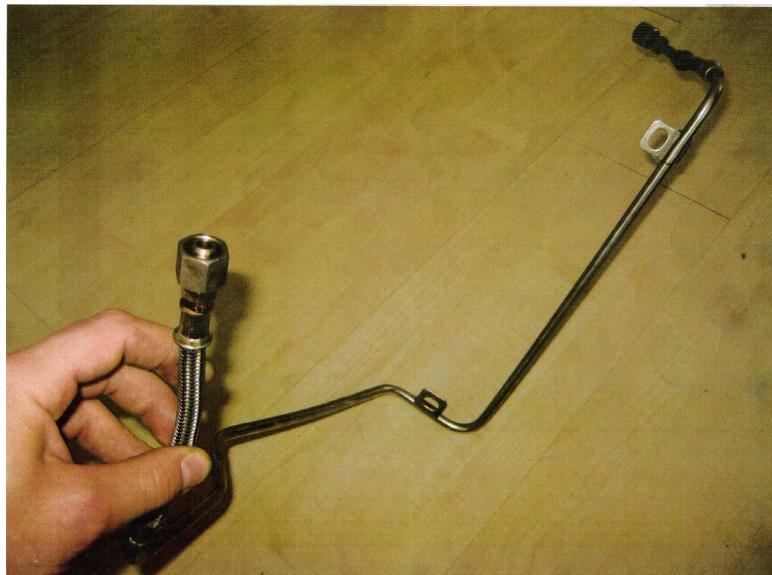
Fehler des Turbos treten gewöhnlich deshalb auf, weil er nicht ausreichend mit Öl versorgt wird. Dies ist darauf zurückzuführen, dass das Öl-Zuführrohr sehr eng ist und 90°-Winkel aufweist, wodurch es leicht verstopft. Das Öl verfestigt sich im Innern des Rohres, lässt kein Öl mehr durch, so dass es letztendlich zum Festfressen der Welle kommt. Beim Festfressen der Welle wird häufig das Gewinde herausgeschleudert und beschädigt dabei die Ansaugturbine.

Wir empfehlen, dass beim Austausch des Turbos immer auch die Öl-Zuführleitung erneuert wird. Tauscht man die Leitung nicht aus, muss sie gut gereinigt und auf mögliche Verstopfungen überprüft werden.

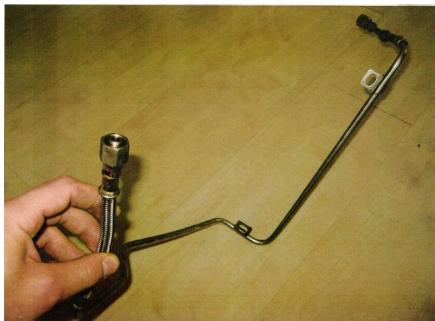
Il turbo di solito si rompe perché **non è ben alimentato di olio**. Ciò è dovuto alla conformazione del tubo di entrata dell'olio, è molto sottile e ha angoli di 90°, e perciò è molto facile l'ostruzione. **L'olio si va solidificando all'interno** impedendo il passaggio dell'olio e provoca il grippaggio dell'asse. Spesso nel grippaggio dell'asse, il filetto si stacca e rovina la turbina di aspirazione.

Si raccomanda ad ogni sostituzione del turbo, **di installare un nuovo tubo di entrata dell'olio**. Nel caso in cui non si osservi tale norma, si deve pulire bene il tubo, e verificare che non sia ostruito.

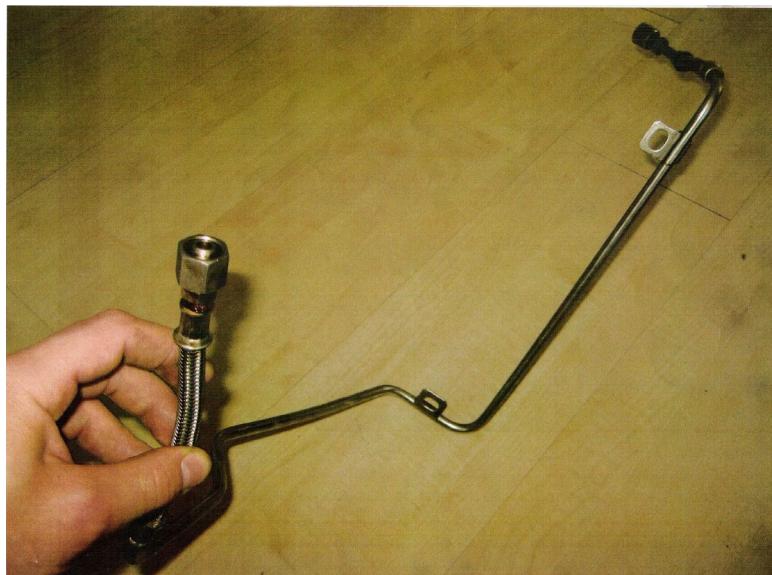
Turbodmychadlo tu selhává obecně v důsledku chyb v přívodu oleje. Je to výsledkem skutečnosti, že hadička přívodu oleje se snadno ucpe, neboť má velmi malý vnitřní průměr a 90° úhly. Olej uvnitř hadičky postupně tuhne, upcpává přívod oleje a nakonec způsobí zadření hřídele. Při zadření hřídele se často stává, že závit šroubu vystřelí ven a poškodí i přívodní turbínu.

Při každé výměně turbodmychadla proto doporučujeme výměnu hadičky přívodu oleje. Pokud se to neproveď, je nutno hadičku důkladně vyčistit a zkontolovat, není-li upcpána.

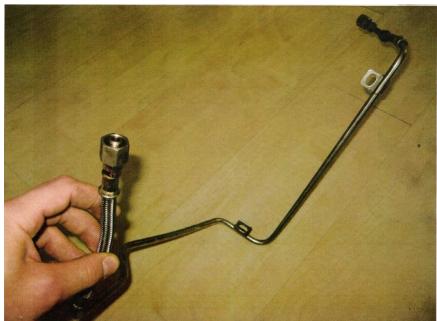
O turbo costuma falhar porque **não está bem alimentado de óleo**. Isto é devido ao facto do tubo de entrada do óleo ser muito estreito, tendo ângulos de 90 °, sendo portanto facilmente obstruído. **A progressiva solidificação do óleo no seu interior** impede a passagem deste acabando por provocar a gripagem do eixo. Muitas vezes, ao gripar o eixo, a rosca sai disparada e estraga a turbina de admissão.

Recomendamos que sempre que o turbo for substituído seja **colocado um novo tubo de entrada de óleo**. No caso de isso não ser feito, deve limpar-se bem o tubo e verificar se ele está desobstruído.

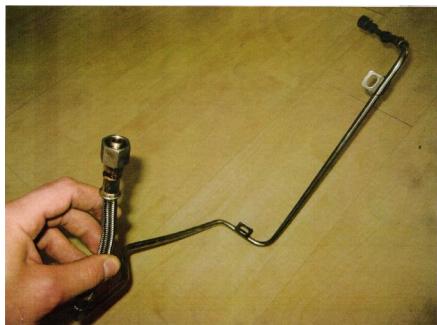
Defect aan de turbo komt meestal doordat **hij niet goed van olie wordt voorzien**. Dit is te wijten aan de toevoerleiding voor olie, die heel dun is en hoeken heeft van 90° en dat is de reden waarom ze gemakkelijk verstopt geraakt. **De olie binnenvin stolt**, verhindert het stromen van de olie en ten slotte geraakt de as geblokkeerd. Het gebeurt vaak dat wanneer de as blijft steken, de schroefdraad eruit schiet en de turbine inlaat beschadigt.

We raden daarom altijd aan dat wanneer de turbo wordt vervangen om **een nieuwe olietoevoerleiding te monteren**. Als dit niet gebeurt moet de leiding goed worden gereinigd en moet worden nagekeken dat ze niet verstopt is.
