## **SUSTITUCION DEL TURBO CON REF. 54359700000-2**

### **BOLETIN TECNICO 2009011**

## **REPLACEMENT OF TURBO WITH REF. 54359700000-2**

### **TECHNICAL DATA SHEET 2009011**

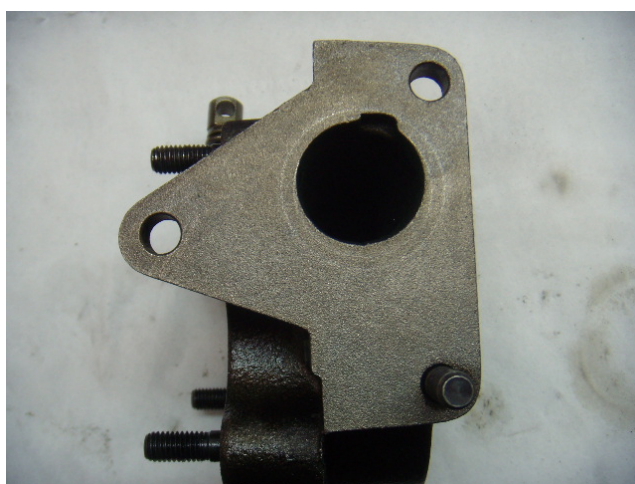
Caracola de escape.

Tal y como pueden ver en la fotografías inferiores, la junta queda alojada correctamente solo de una forma correctamente, ya que de lo contrario se interrumpe la entrada de los gases de escape a la caracola del escape, y con ello, el incorrecto funcionamiento del turbo.

Hay que prestar especial atención, a la hora de realizar el montaje de este turbo en el motor, ya que la junta entre el turbo y el colector del escape, pueden ser colocados de dos maneras diferentes, pero solo de una forma quedará correcta.

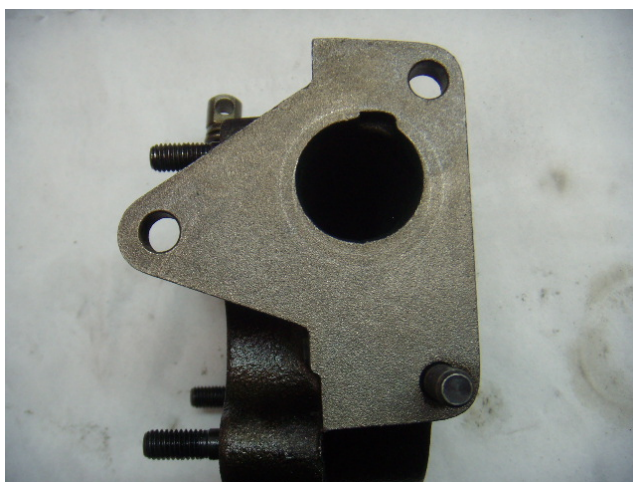
Tuyère d'échappement

Le joint doit être correctement mis en place, tel qu'indiqué sur les photos ci-après, pour ne pas interrompre l'entrée des gaz d'échappement dans la tuyère d'admission et permettre d'assurer, par conséquent, le fonctionnement correct du turbo.

Veillez à être tout spécialement soigneux lors du montage de ce turbo sur le moteur, étant donné que le joint entre le turbo et le collecteur d'échappement peut être mis en place de deux manières différentes, mais une seule est correcte.

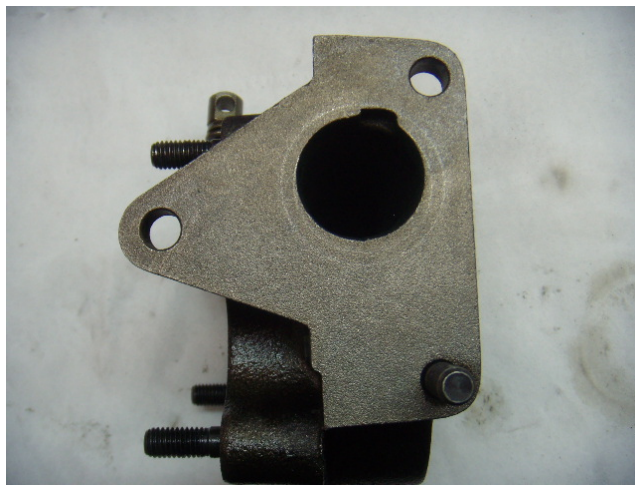
Volute

As can be seen in the photos below, there is only one way to correctly seat the seal. If incorrectly seated, the exhaust gas inlet to the turbo volute is partly blocked and the turbo will not operate correctly.

Pay particular attention when mounting this turbo on the engine, as the seal between the turbo and the exhaust downpipe can be mounted in two different ways, and only one is correct.

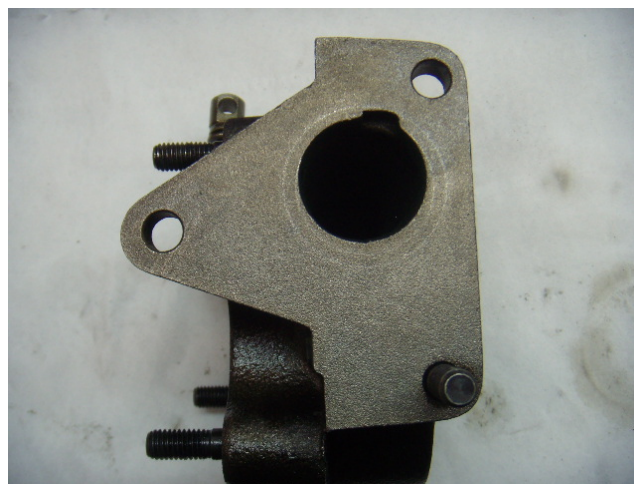
Wie aus nachfolgenden Fotos hervorgeht, ist der Sitz der Dichtung nur auf eine der Arten korrekt, da anderenfalls der Eingang der Abgase in die Abgasschnecke und somit der korrekte Betrieb des Turbos verhindert wird.

Achten Sie besonders auf die motorseitige Montage dieses Turbos, da die Dichtung zwischen Turbo und Abgassammler auf zwei unterschiedliche Arten angebracht werden kann, aber nur eine davon ist korrekt.

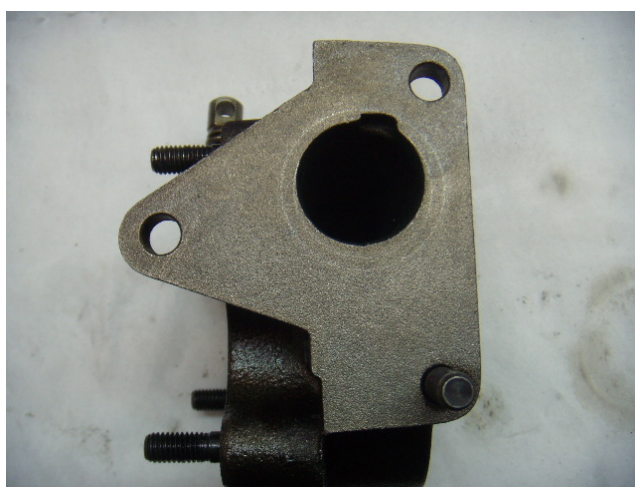
Conchiglia di scarico

Come possiamo osservare nelle foto inferiori, la guarnizione rimane alloggiata correttamente solo in un modo, poiché altrimenti si interrompe l'entrata dei gas di scarico alla conchiglia dello scarico, e con ciò, il non corretto funzionamento del turbo.

Si deve prestare particolare attenzione, nella realizzazione del montaggio di questo turbo sul motore, poiché la guarnizione tra il turbo e il collettore dello scarico, può essere posizionata in due diversi modi, ma solo uno è quello corretto.

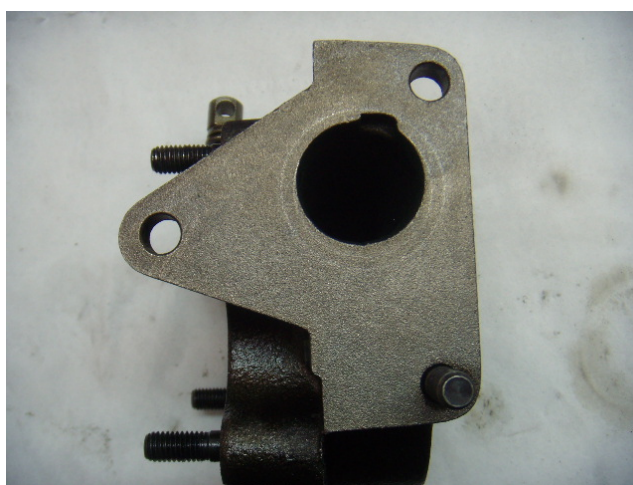
Závít

Jak můžete vidět na obrázcích níže, existuje pouze jeden způsob, jak správně umístit spoj. Bude-li umístěn chybně, přívod výfukového plynu do závitu turbodmychadla bude částečně zablokován a turbo nebude pracovat správně.

Při montování tohoto turbodmychadla do motoru buďte velmi opatrní, protože spoj mezi turbodmychadlem a výfukovou trubkou je možno namontovat dvěma různými způsoby, z nichž pouze jeden je správný.

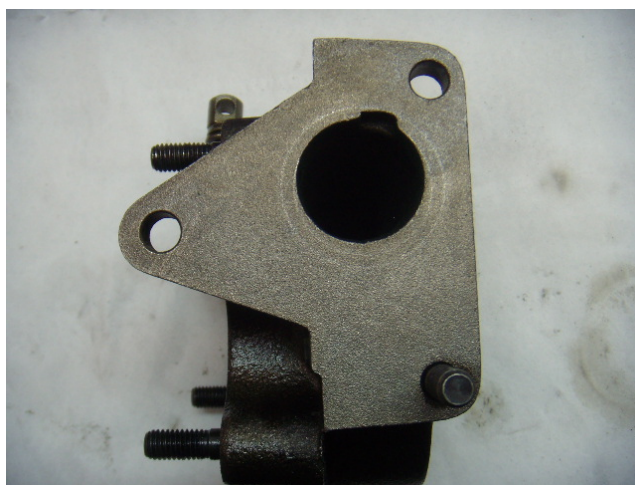
Caracol de escape

Como se pode ver nas fotografias abaixo, a junta fica alojada corretamente apenas de uma única forma. De contrário, a entrada dos gases de escape para o caracol de escape é interrompida, o que provoca o incorreto funcionamento do turbo.

Há que prestar especial atenção no momento de efetuar a montagem deste turbo no motor porque a junta entre o turbo e o coletor do escape pode ser colocada de duas maneiras diferentes mas só uma delas é correta.

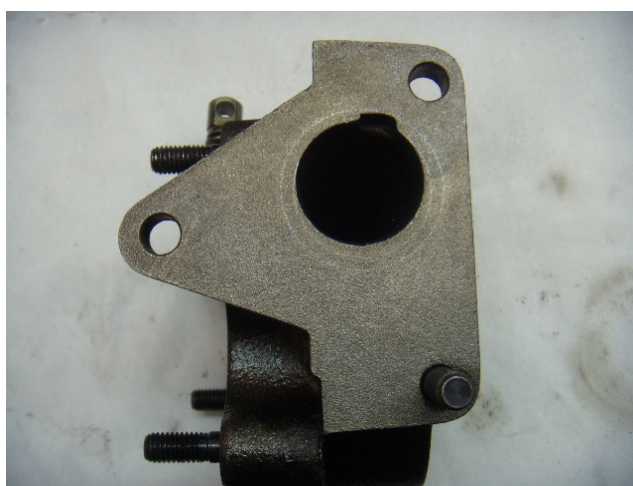
Slakkenhuis uitlaat.

Zoals te zien is op de foto's hieronder is de verbinding maar op één manier juist te monteren. Als dit niet juist gebeurt wordt de toevoer van de uitlaatgassen onderbroken bij het slakkenhuis van de uitlaat en wordt de juiste werking van de turbo verhinderd.

Bij het monteren van deze turbo in de motor moet speciaal gelet worden op de verbinding tussen de turbo en het uitlaatspruitstuk. Ze kunnen immers op twee verschillende manieren gemonteerd zijn, maar er is slechts één manier die uiteindelijk juist is.
