SUSTITUCIÓN DEL TURBO: **Aplicación Grupo PSA-Ford-Volvo**

BOLETIN TECNICO 20009017

TURBO REPLACEMENT: **Application Ford. Volvo. P.S.A. Group**

TECHNICAL DATA SHEET 2009017

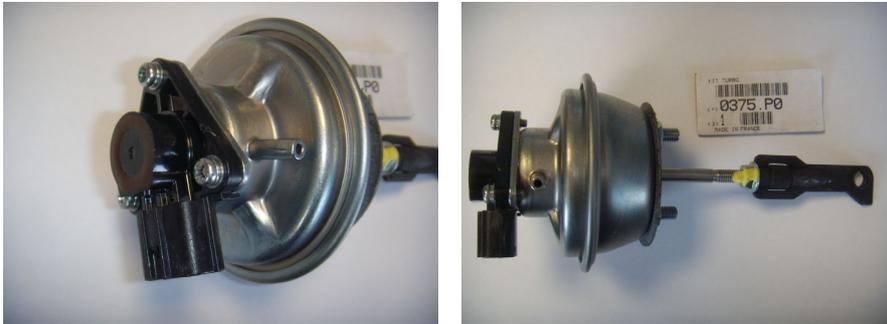
Este turbo, dispone de un sensor electrónico incorporado a la parte superior de la válvula de presión.

Dicho sensor, es propenso a dar error de funcionamiento (error re-copia sensor electrónico posición de la geometría del turbocompresor).

Las causas de la rotura de dicho sensor están causadas por la entrada de humedad en el mismo, las cuales se evitan realizando la reforma técnica que indica el fabricante con respecto a ese problema, en la línea de la válvula N-75 y su pre-filtro de aspiración (Origen comercializa dicho kit de modificación).

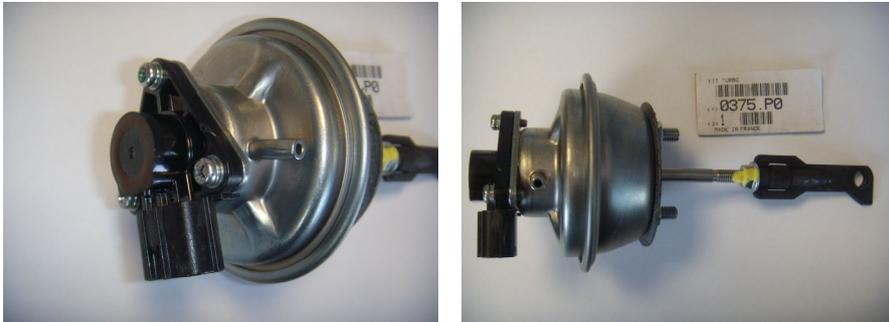
Ce turbo est doté d'un capteur électronique au sommet de la soupape de pression.

Ce capteur est sujet à des dysfonctionnements (dysfonctionnement : capteur de recopie électronique de position de la géométrie du turbocompresseur).

La rupture de ce capteur est causée par l'entrée d'humidité, qui peut être évitée en procédant à la modification technique indiquée par le fabricant, sur la ligne de la soupape n-75 et son préfiltre d'aspiration (le fabricant commercialise un kit de modification pour ce faire).

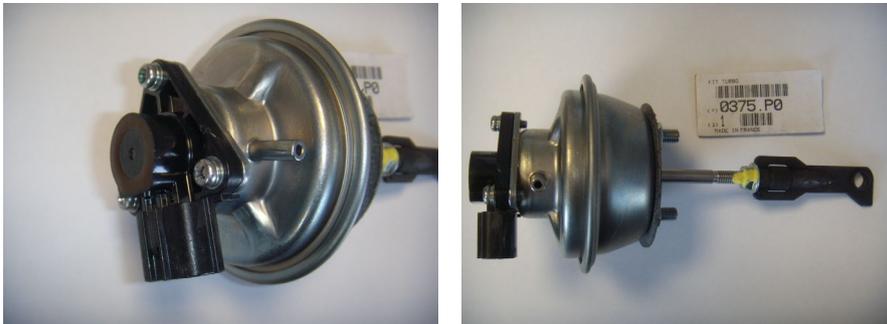
This turbo is equipped with an electronic sensor, fitted in the top of the pressure valve.

This sensor is prone to a function error (error: electronic sensor re-copy turbocharger geometry position)

The malfunctioning of this sensor is caused by the ingress of humidity. This can be prevented by carrying out the technical modification indicated by the manufacturer for this problem, on the n-75 valve line and its suction pre-filter. (The vehicle manufacturer sells this modification kit).

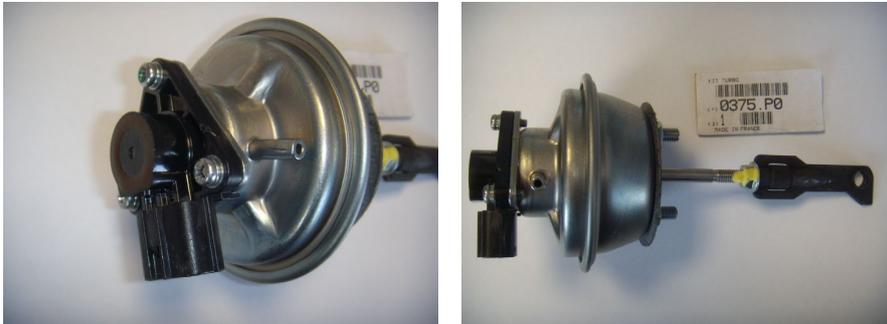
Dieser Turbolader verfügt über einen eingebauten elektronischen Sensor im oberen Teil des Druckregelventils.

Dieser Sensor tendiert zur Ausgabe von Fehlermeldungen (Fehler im elektronischen Sensor bei der Positionsdetektion der Turbolader-Geometrie).

Eindringende Feuchte kann Schäden am Sensor hervorrufen. Das lässt sich vermeiden, indem man die Leitung des Ventils N-75 und den Ansaugvorfilter gemäß den Herstellerangaben technisch überholt (der entsprechende Änderungssatz ist beim Hersteller erhältlich).

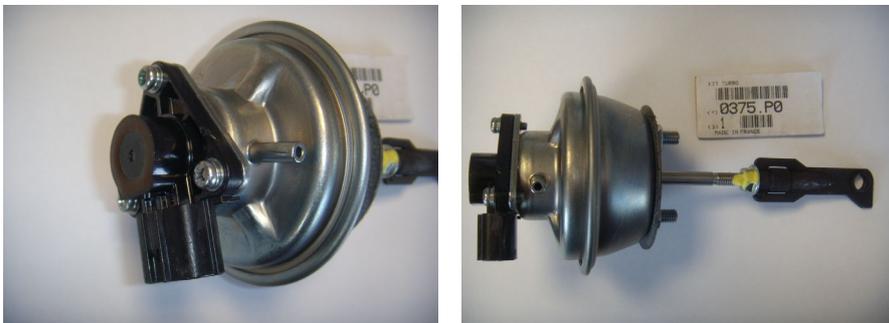
Questo turbo è dotato di un sensore elettronico integrato nella parte superiore della valvola di pressione.

Il suddetto sensore è propenso a dare errore di funzionamento (errore ri-copia sensore elettronico posizione della geometria del turbocompressore).

La rottura del sensore è dovuta all'entrata di umidità che si evita effettuando la modifica tecnica indicata del produttore rispetto a questo problema sulla linea della valvola N-75 e suo pre-filtro di aspirazione (Origen commercializza questo kit di modifica).

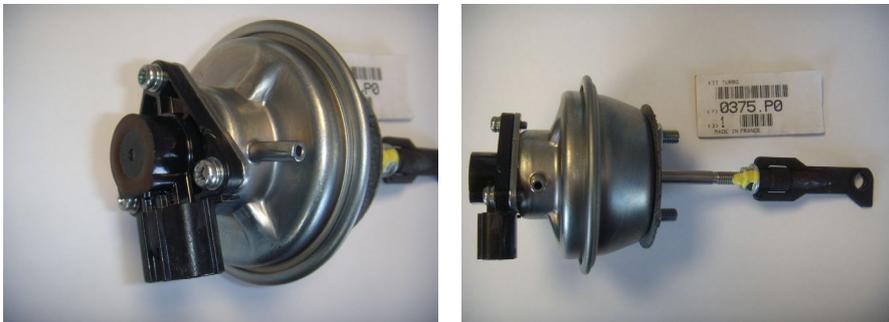
Toto turbodmychadlo má v horní části tlakového ventilu zabudovaný elektronický snímač.

Tento snímač je náchylný k chybnému fungování (chyba opětovného kopírování elektronický snímač - poloha geometrie turbokompresoru).

Důvodem k rozbití je vniknutí vlhkosti do tohoto snímače, čemuž se zabrání technickou úpravou, kterou k vyřešení tohoto problému uvádí výrobce, a to v linii ventilu N-75 a jeho nasávacího předfiltru (tuto sadu pro úpravu prodává původní výrobce).

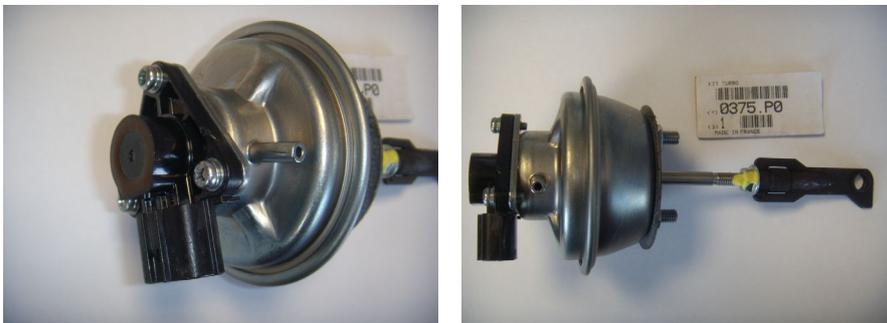
Este turbo dispõe de um sensor eletrónico incorporado na parte superior da válvula de pressão.

O referido sensor é propenso a dar erro de funcionamento (erro re-cópia sensor eletrónico posição da geometria do turbocompressor).

As causas da rutura do referido sensor têm origem na entrada de humidade no mesmo, as quais se evitam fazendo a reforma técnica indicada pelo fabricante relativamente a esse problema na linha da válvula N-75 e no seu pré-filtro de aspiração.
(Origem comercializa o mencionado kit de modificação).

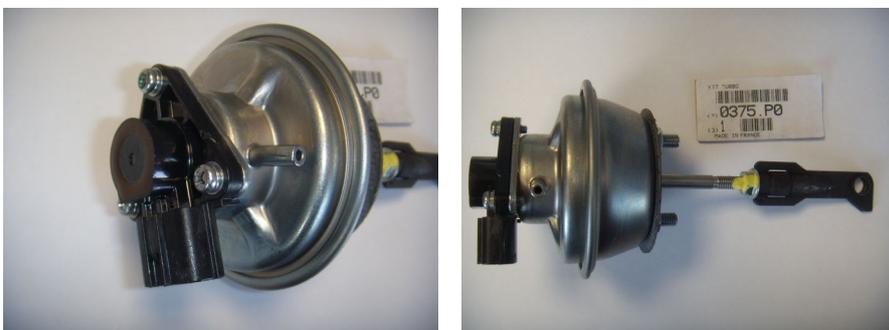
Deze turbo beschikt over een elektronische sensor ingebouwd in het bovenste deel van de drukklep.

Deze sensor is vatbaar voor verkeerd functioneren (fout: elektronische sensor voor de geometrie positie van de turbolader)

De oorzaak van het defect van deze sensor ligt bij het binnendringen van vochtigheid ervan. Dit kan worden vermeden door de technische aanpassing die door de fabrikant wordt gegeven hiervoor in de lijn van de N-75 klep en de pre-filter voor de beluchting (Deze aanpassingskit is verkrijgbaar bij Origen).
