**SUSTITUCION DEL TURBO CON REF. K03-055.....**  
**Motor Renault 2500c.c. Tipo G9U-G9T**

**BOLETIN TECNICO 2009019**

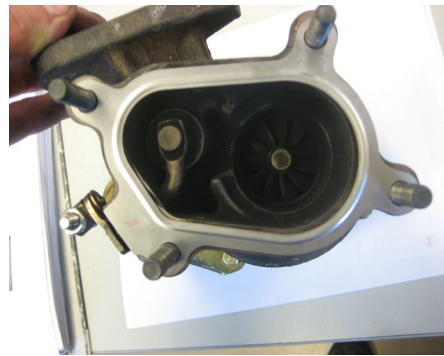
Tal y como pueden apreciar en las fotografías inferiores, la junta queda alojada correctamente solo de una forma, ya que de lo contrario no queda cerrada correctamente la caracola de escape y se presentan fugas de escape al exterior, presentando ruidos extraños silbidos y restos de gases de combustión al exterior con el consiguiente olor al interior del vehículo.

Junta montada incorrectamente.

Prestar especial atención, a la hora de realizar el montaje de este turbo en el motor, ya que la junta entre el turbo y el colector del escape, puede ser colocado de dos maneras diferentes, pero de solo una forma quedar correcta.

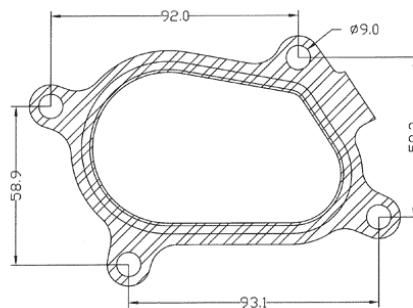
Junta montada correctamente

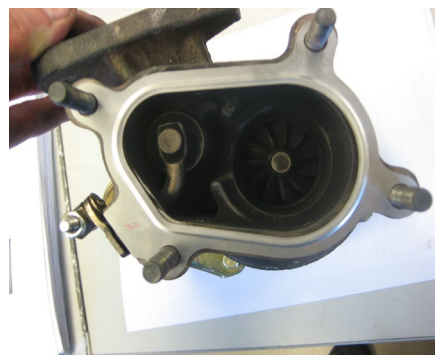
Tel que vous pouvez constater sur les photos ci-après, le joint doit être mis en place correctement, afin d'assurer l'étanchéité de la tuyère d'échappement et d'éviter des fuites, avec le risque de sifflements anormaux et d'échappement de gaz de combustion à l'extérieur, ainsi que d'odeur de brûlé à l'intérieur du véhicule que cela implique.

Mise en place incorrecte

Veillez à être tout spécialement soigneux lors du montage de ce turbo sur le moteur, car le joint entre le turbo et le collecteur d'échappement peut être mis en place de deux manières différentes, mais une seule est correcte.

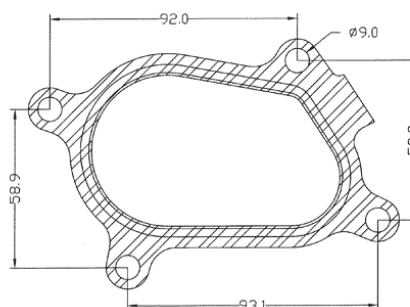
Mise en place correcte

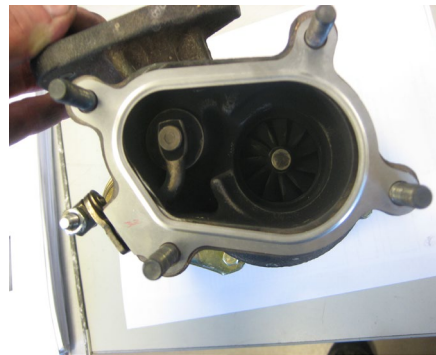
As can be seen in the photos below, there is only one way to correctly seat the seal. If incorrectly seated, the turbine volute is not correctly sealed and the exhaust gas leaks outside, with strange hissing noises and combustion gases expelled outside, with the subsequent odour in the vehicle interior.

Gasket incorrectly mounted

Pay particular attention when mounting this turbo on the engine, since the seal between the turbo and exhaust downpipe can be mounted in two different ways, and only one way is correct.

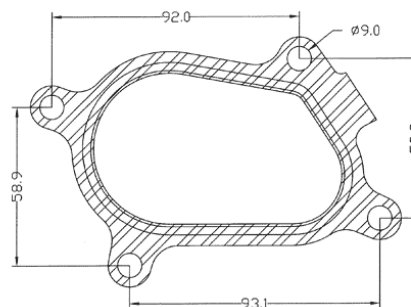
Gasket correctly mounted

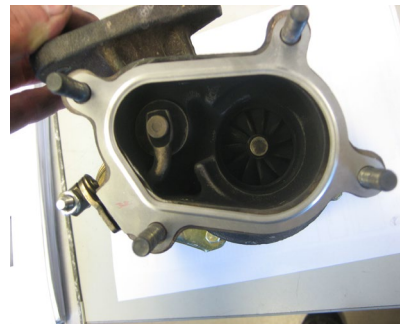
Wie Sie auf den Fotos erkennen können, gibt es nur eine Art des richtigen Einbaus der Dichtung, denn andernfalls ist die Auspuffmutter nicht richtig dicht und es kommt zu Auspufflecks nach draußen, wobei seltsame Pfeiftöne entstehen und Abgasreste nach außen treten mit dem entsprechenden Geruch im Wageninnern.

Falsch eingebaute Dichtung

Passen Sie beim Einbau dieses Turbos in den Motor besonders auf, da die Dichtung zwischen dem Turbo und dem Auspuffrohr auf zwei Arten eingebaut werden kann, jedoch ist nur eine davon richtig.

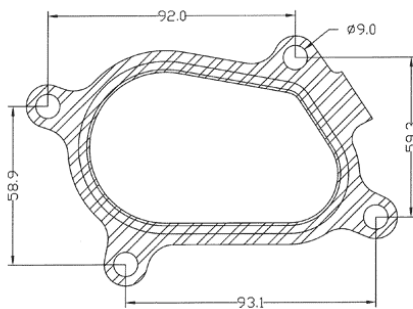
Richtig eingebaute Dichtung

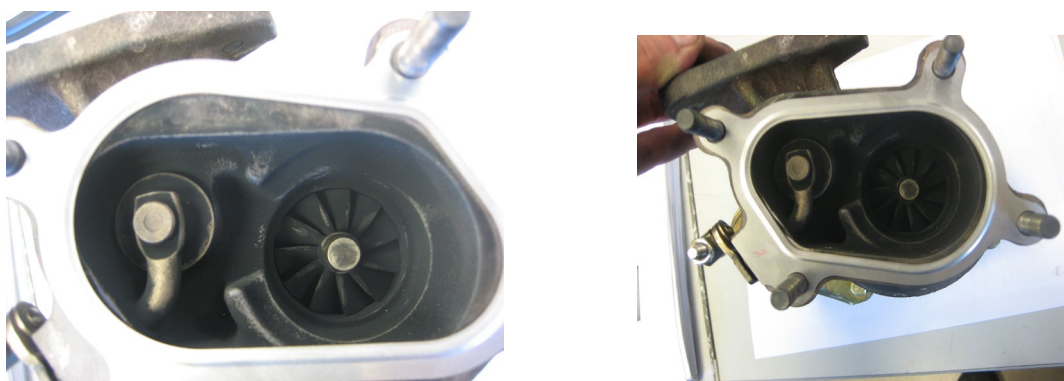
Com'è possibile osservare nelle foto inferiori, la guarnizione rimane alloggiata correttamente in un solo modo, poiché altrimenti non rimane chiusa in modo corretto la conchiglia di scarico e si presentano fughe di scarico all'esterno, presentando rumori strani fischi e residui di gas di combustione all'esterno con il conseguente odore all'interno dell'abitacolo.

Guarnizione montata in modo non corretto. Guarnizione montata in modo corretto

Prestare particolare attenzione, nella realizzazione del montaggio di questo turbo nel motore, poiché la guarnizione tra il turbo e il collettore dello scarico, può essere posizionata in due modi diversi, però solo uno è quello corretto.

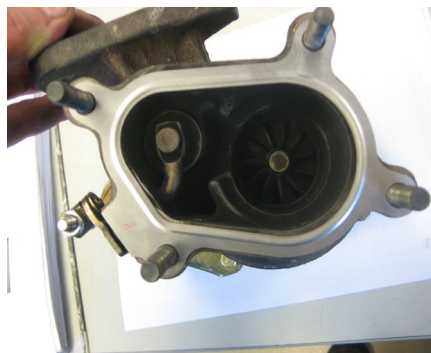
Jak můžete vidět na obrázcích níže, existuje pouze jeden způsob, jak správně umístit spoj. Bude-li umístěn chybně, závit turbíny nebude řádně utěsněný a výfukový plyn bude unikat ven; bude se ozývat podivné syčení, budou unikat spaliny, které budou následně zapáchat v interiéru vozidla.

Nesprávně namontované těsnění  
těsnění

Při montování tohoto turbodmychadla do motoru buďte velmi opatrní, protože spoj mezi turbodmychadlem a výfukovou trubicou je možno namontovat dvěma různými způsoby, z nichž pouze jeden je správný.

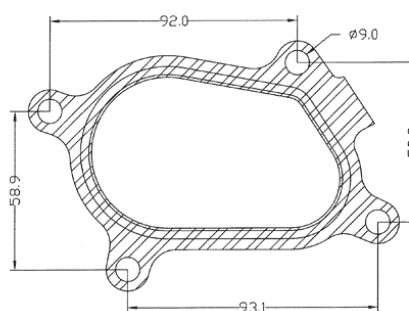
Správně namontované

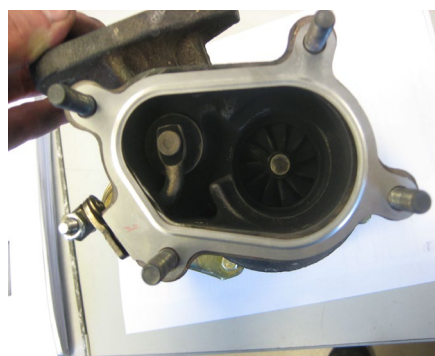
Como se pode ver nas fotografias abaixo, a junta fica alojada corretamente apenas de uma única forma. De contrário, o caracol do escape não fica corretamente fechado apresentando-se fugas de escape para o exterior que provocam ruídos estranhos, silvos e um cheiro no interior do veículo proveniente dos restos de gases de combustão lançados para o exterior.

Junta montada incorretamente.

Há que prestar especial atenção no momento de efetuar a montagem deste turbo no motor porque a junta entre o turbo e o coletor do escape pode ser colocada de duas maneiras diferentes mas só uma delas é correta.

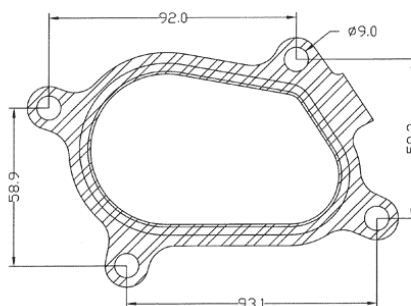
Junta montada corretamente

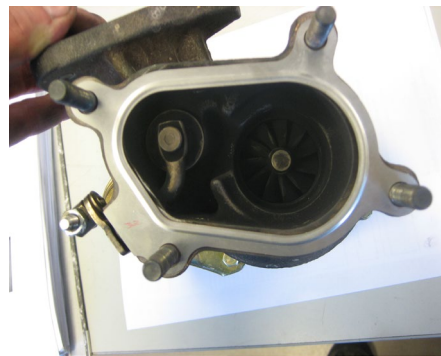
Zoals te zien is op de foto's hieronder zit de verbinding maar op één manier juist gemonteerd. Als dit niet zo is wordt de toevoer van de uitlaatgassen onderbroken bij het slakkenhuis van de uitlaat en ontstaat lekkage van de uitlaat naar buiten, met eigenaardige fluitende geluiden en resten van uitlaatgassen die naar buiten komen met de bijhorende geur in het interieur van het voertuig.

Onjuist gemonteerde pakking.

Bij het monteren van deze turbo in de motor moet speciaal gelet worden op de verbinding tussen de turbo en het uitlaatspruitstuk. Die kan immers op twee verschillende manieren gemonteerd zijn, maar er is slechts één juiste methode.

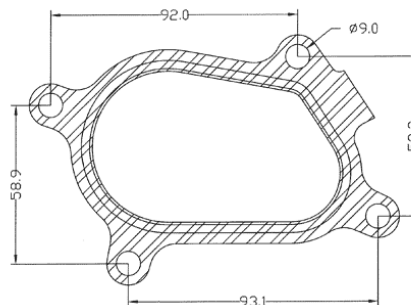
Juist gemonteerde pakking
