**REPLACEMENT OF TURBO WITH REF: VICFE / VF430015**  
**Isuzu trooper 3.0L D engine: 4JX1TC 98**

**TECHNICAL DATA SHEET 2009038**

**Replacement of the oil strainer gaskets:**

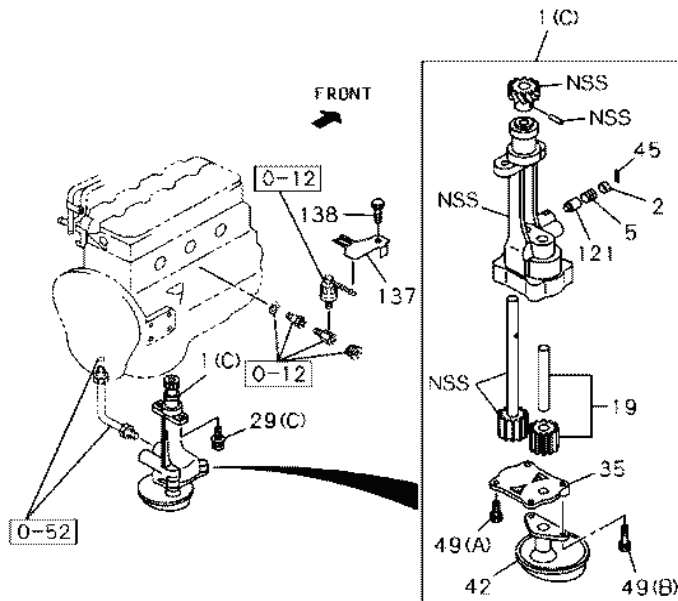
Es una modificación del motor Isuzu, que hay que llevar a cabo para prevenir el fallo del turbo.

Debido al endurecimiento de una junta flexible en el tubo de succión de aceite, al colador de aceite de la bomba de aceite en el carter. La bomba de aceite arrastra una mezcla de aire y aceite, causando una reducción de la presión de aceite. Esto causa daños en el turbo.

Esta modificación solo hay que hacerla una vez. La pieza mejorada de Isuzu es de ref: 8971377980

Hay que quitar el carter de aceite para llevar a cabo esta modificación. Antes de rellenar el carter de aceite es importante dejar que el sellante se tome su tiempo para que se seque.

Si no se espera, se corre el riesgo de que el sellante entre en el circuito y galerías de lubricación del turbo, causando serios daños.

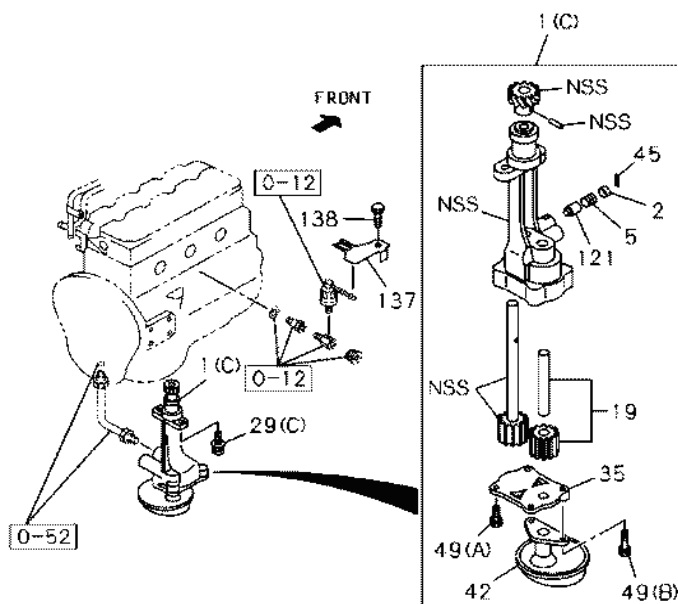
Modification du moteur Isuzu, à effectuer pour éviter une défaillance du turbo.

En raison du durcissement d'un joint flexible entre le tuyau d'aspiration d'huile et la crépine de la pompe à huile du carter, la pompe à huile entraîne un mélange d'air et d'huile, ce qui provoque une réduction de la pression d'huile et endommage le turbo.

Cette modification ne doit être effectuée qu'une seule fois. La référence de la pièce améliorée Isuzu est 8971377980.

Enlever le carter d'huile pour effectuer cette modification. Avant de remplir le carter d'huile, laisser sécher complètement le mastic. Si l'on n'attend pas suffisamment, le produit d'étanchéité risque de s'écouler dans le circuit et les galeries de lubrification du turbo, causant de graves dommages.

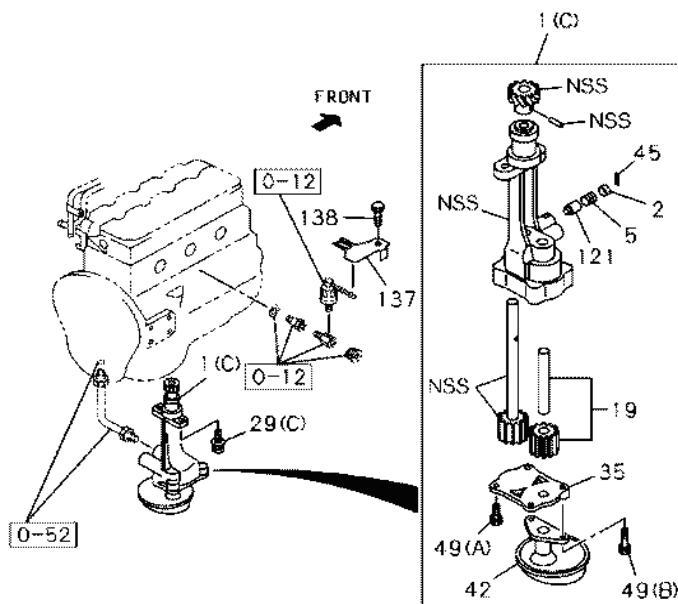
This is a modification to the Isuzu engine, which needs to be done in order to avoid a potential turbo failure.

This is due to the hardening of a flexible gasket on the oil suction pipe to the oil strainer on the oil sump pump. The oil pump draws in a mixture of air and oil, causing a reduction in the oil pressure. This can damage the turbo.

This modification only needs to be performed once. The improved Isuzu part has reference number: 8971377980

The oil sump needs to be removed in order to carry out this modification. Before filling the sump with oil, it is important to give the sealant time to dry. If it is not left to dry, then the sealant could enter the turbo circuit and lubrication system, causing serious damage.

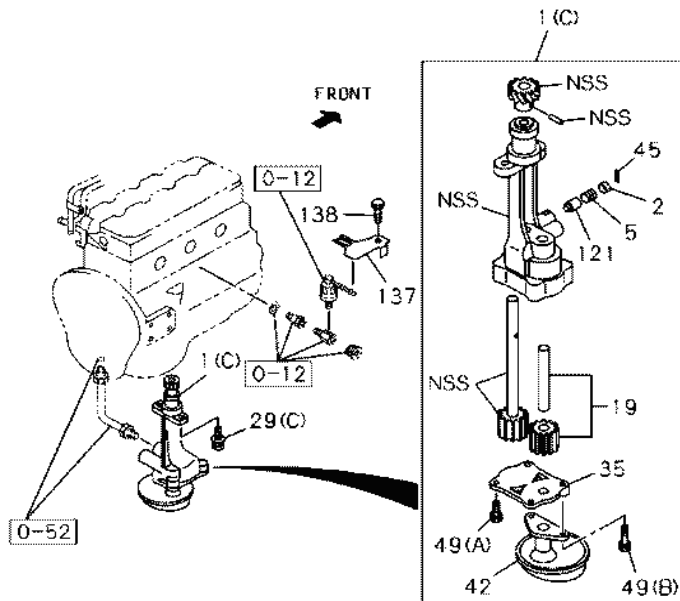
Es handelt sich um eine Änderung am Isuzu-Motor, die durchgeführt werden muss, um einen Fehler des Turbos zu verhindern.

Grund dafür ist die Verhärtung einer flexiblen Dichtung an dem Ölansaugrohr zum Ölsieb der Ölpumpe zur Ölwanne. Die Ölpumpe nimmt eine Mischung aus Luft und Öl mit, wodurch der Öldruck reduziert wird. Dies verursacht Schäden am Turbo.

Diese Änderung braucht nur einmal vorgenommen zu werden. Das optimierte Teil von Isuzu hat die Artikel-Nr. 8971377980

Um diese Modifikation vorzunehmen, muss die Ölwanne abgenommen werden. Bevor man die Ölwanne wieder mit Öl füllt, muss man dem Dichtmittel ausreichend Zeit geben zu trocknen.

Wird diese Wartezeit nicht eingehalten, läuft man Gefahr, dass das Dichtmittel in den Kreislauf und die Schmierkanäle des Turbos eindringt und ernsthafte Schäden verursacht.

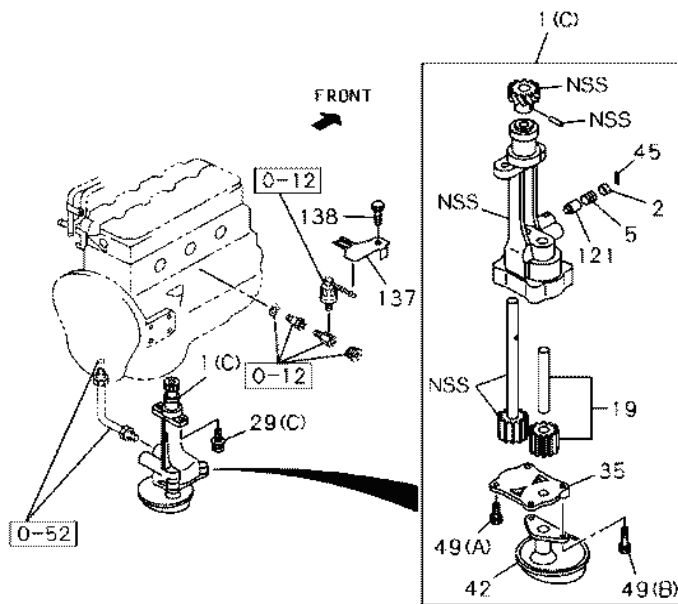
È una modifica del motore Isuzu, che si deve realizzare per prevenire il guasto del turbo.

Dovuto all'indurimento di una guarnizione flessibile nel tubo di suzione dell'olio, al filtro a reticella della pompa dell'olio nel carter. La pompa dell'olio trascina una miscela di aria ed olio, causando una riduzione della pressione dell'olio. Ciò causa danni nel turbo.

Questa modifica deve essere eseguita una volta sola. Il pezzo migliorato dell'Isuzu è il rif: 8971377980

Si deve rimuovere il carter dell'olio per effettuare questa modifica. Prima di rabboccare il carter dell'olio è importante lasciare che si asciughi del tutto il sigillante. Se non si attende la perfetta asciugatura, si corre il rischio che il sigillante entri nel circuito e le canalizzazioni di lubrificazione del turbo, causando gravi danni.

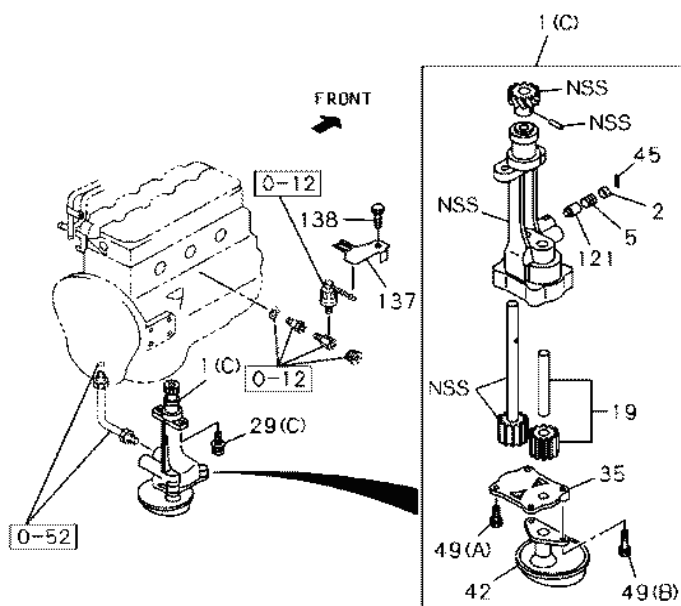
Toto je úprava motoru Isuzu, kterou je třeba provést, abychom se vyhnuli potenciálnímu selhání turbodmychadla.

Je to způsobeno ztvrdnutím pružného těsnění na olejovém sacím potrubí do síta na čerpadle olejové vany. Olejové čerpadlo vtahuje dovnitř směs vzduchu a oleje, čímž se snižuje tlak oleje. To může vést k poškození turbodmychadla.

Tuto úpravu je třeba provést pouze jednou. Vylepšená součástka Isuzu má referenční číslo: 8971377980

Aby bylo možno provést tuto úpravu, je zapotřebí vyjmout olejovou vanu. Než naplníte vanu olejem, je důležité, aby mělo těsnivo čas vyschnout.

Nenecháte-li jej vyschnout, může těsnivo proniknout do turbo-obvodu a mazacího systému a způsobit tak vážné poškození.

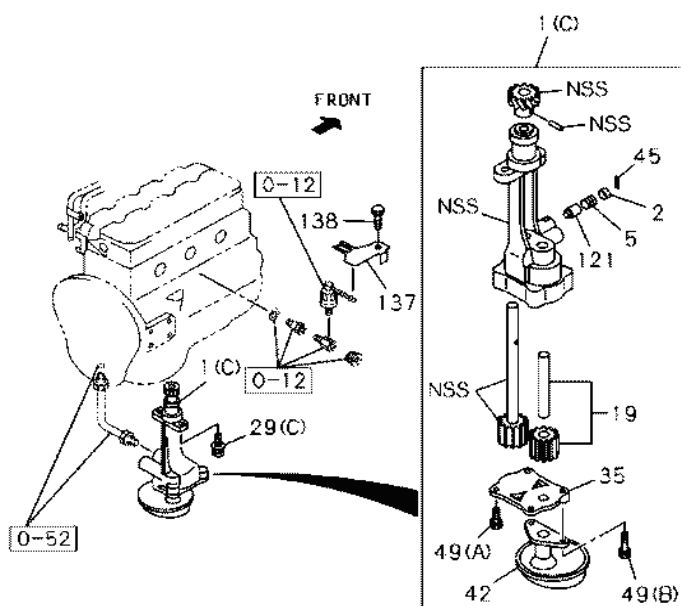
É uma modificação que deverá ser feita no motor Isuzu para prevenir a falha do turbo.

Devido ao endurecimento de uma junta flexível no tubo de sucção do óleo para o filtro do óleo da bomba de óleo no cárter. A bomba do óleo arrasta uma mistura de ar e óleo causando uma redução da pressão do óleo. E isso causa estragos no turbo.

Esta modificação só tem de ser feita uma vez. A peça melhorada do Isuzu tem a ref.: 8971377980

Tem de se retirar o cárter do óleo para proceder a esta modificação. Antes de encher o cárter de óleo é importante dar tempo para o vedante secar.

Se não se esperar, corre-se o risco do vedante entrar no circuito e galerias de lubrificação do turbo, causando sérios estragos.

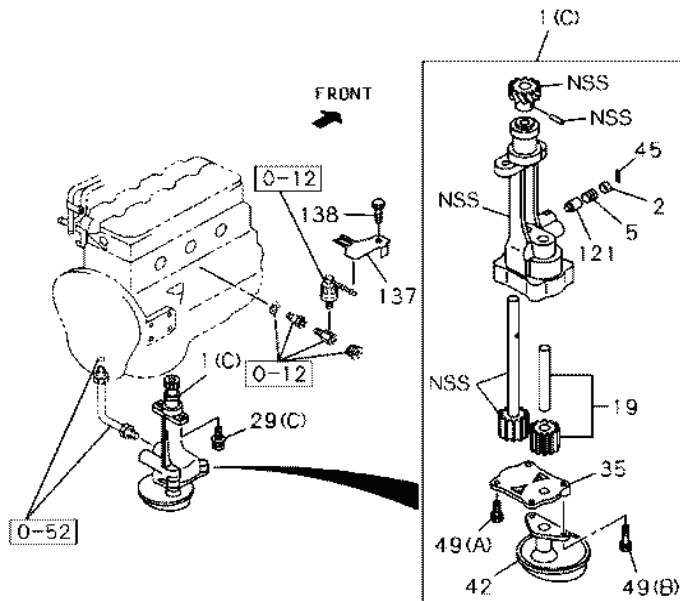
Dit is een aanpassing van de Isuzu motor die moet worden uitgevoerd om defect van de turbo te voorkomen.

Het wordt veroorzaakt door de verharding van de flexibele pakking van de aanzuigleiding van de olie naar het oliezeefje van de oliepomp in het carter. De oliepomp zuigt een mengsel van lucht en olie op, waardoor een daling van de oliedruk ontstaat. Dit veroorzaakt beschadigingen aan de turbo.

Deze aanpassing moet slechts één keer worden uitgevoerd. Het verbeterde onderdeel van Isuzu draagt de referentie: 8971377980

Om deze aanpassing door te voeren moet het oliecarter worden verwijderd. Het is belangrijk dat er tijd genoeg genomen wordt om de afdichting te laten drogen voordat het oliecarter wordt gevuld.

Als de droogtijd niet wordt gerespecteerd bestaat de kans dat de afdichting in het smeercircuit van de turbo binnendringt en daar ernstige schade aanricht.
