## **REPLACEMENT OF TURBO AUDI TDI 2000cc A4/A5/A6/Q5**

**5303-970-0133      5303-988-0140      5303-988-0190**

**Engine CAGA/CAGB/CAGC/CMEA/CJCB.**

### **TECHNICAL DATA SHEET 2009046**

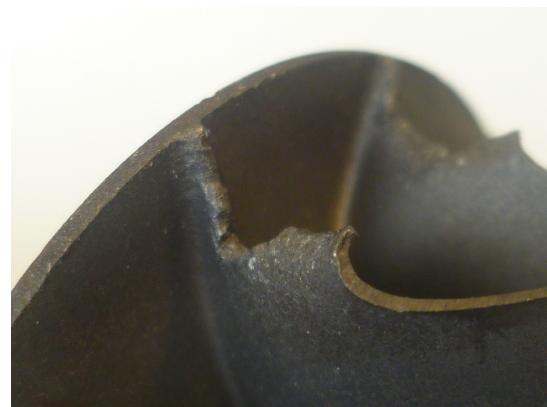
Prestar especial atención, a la hora de realizar el montaje de este turbo en el motor, ya que apreciamos que la mayoría de los cascos que nos remiten los clientes, presentan roturas de la turbina del escape (fotos parte inferior).

Todo ello, ocasionado por el impacto de partículas de gran tamaño contra la turbina del escape, junto con los gases del escape.

Los daños en la turbina del escape, **NO** son visibles, si la turbina no es desmontada por completo del turbo.

Turbina escape dañada.

Es de vital importancia, revisar todo el sistema de recirculación de gases del escape del vehículo EGR, como la posible acumulación de partículas de carbonilla que puedan desprenderse incluidas sondas de temperatura roscadas en el colector de escape, que puedan causar los daños arriba indicados.

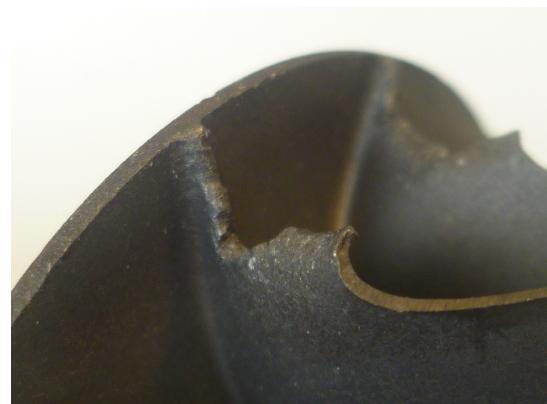
Soyez particulièrement soigneux lors du montage de ce turbo sur le moteur, car nous constatons que la plupart des turbos qui nous sont retournés par les clients présentent des collecteurs d'échappement cassés (photo du bas).

Un problème causé par l'impact de grosses particules adhérées au collecteur d'échappement, qui risquent de se détacher avec les gaz d'échappement.

Les dommages qui affectent le collecteur d'échappement NE sont PAS visibles, si la turbine n'est pas complètement démontée du turbo.

Turbine d'échappement endommagée.

Il est essentiel d'inspecter l'ensemble du système de recyclage des gaz d'échappement du véhicule EGR, afin de vérifier l'absence d'éventuelles particules de suie accumulées sur les parois, ainsi que sur les sondes de température du collecteur d'échappement, qui pourraient être à l'origine des dommages ci-dessus.

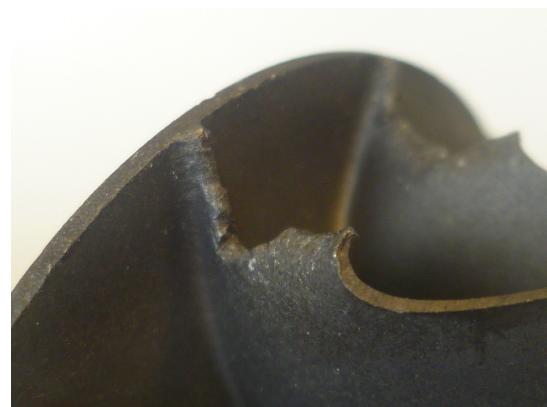
Pay particular attention when mounting this turbo on the engine, given the fact that we have noticed that most of the cores returned by customers have breakages at the exhaust turbine (see photos below).

This is all caused by the impact of large particles against the exhaust turbine, together with the exhaust gases.

Damage to the exhaust turbine is **NOT** visible, unless the turbine is completely removed from the turbocharger.

Damaged exhaust turbine.

It is vital to check the entire Engine Gas Recirculation System for possible carbon deposits, including the temperature probes screwed into the exhaust manifold, and which may cause the above mentioned damage.

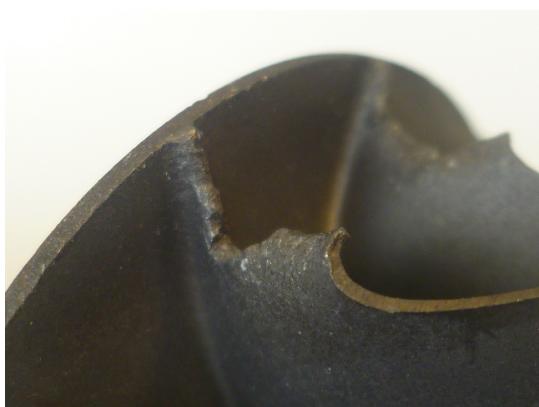
Gehen Sie bitte bei der Montage dieses Turbos in den Motor mit besonderer Vorsicht vor, da wir festgestellt haben, dass die meisten der uns von Kunden zugeschickten Altteile Bruchstellen an der Abgasturbine aufweisen (vgl. Fotos).

Verursacht werden diese durch größere Partikel, die gemeinsam mit den Abgasen auf die Abgasturbine aufprallen.

Diese Schäden an der Abgasturbine sind **NICHT** sichtbar, wenn die Turbine nicht vollständig vom Turbo abmontiert wird.

Beschädigte Abgasturbine

Es ist sehr wichtig, das gesamte Abgas-Umlaufsystem des AGR-Fahrzeugs auf eventuelle Schäden zu überprüfen, ebenso wie auf eine eventuelle Akkumulation abgelöster Kohlestaubpartikel (einschließlich der am Abgaskrümmer angeschraubten Temperatursonden).

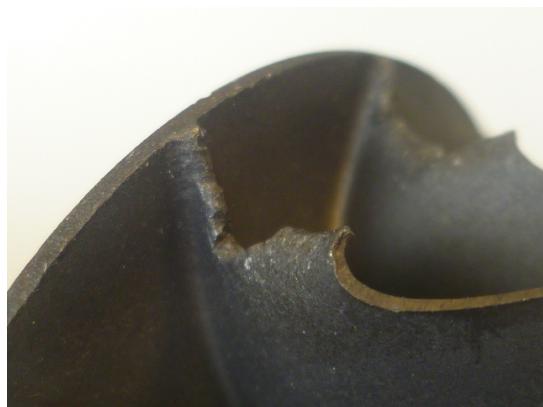
Prestare particolare attenzione, al momento del montaggio di questo turbo nel motore, poiché riteniamo che la maggioranza dei corpi che ci spediscono i clienti, presentano delle rotture della turbina dello scarico (foto parte inferiore).

Tutto ciò, causato dall'impatto di particelle di notevoli dimensioni contro la turbina dello scarico, assieme ai gas dello scarico.

I danni sulla turbina dello scarico, **NON** sono visibili, se la turbina non è completamente smontata dal turbo.

Turbina scarico danneggiata.

È importantissimo, rivedere tutto il sistema di ricircolo dei gas di scarico del veicolo EGR, come il possibile accumulo di particelle di carbonella che possono staccarsi comprese le sonde di temperatura avvitate sul collettore di scarico, che possono causare i danni sopra riportati.

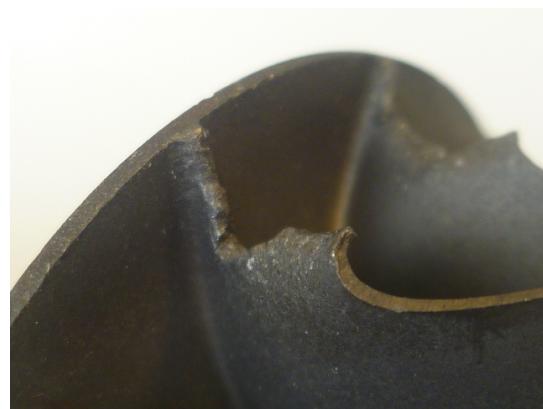
Při montování tohoto turbodmychadla dávejte dobrý pozor; povšimli jsme si, že většina jader vracených zákazníky je poškozena v oblasti výfukové turbíny (viz fotografie níže).

Je to způsobeno nárazy velkých částic do výfukové turbíny, společně s výfukovými plyny.

Poškození výfukové turbíny **NENÍ** viditelné, není-li turbína zcela vyňata z turbodmychadla.

Poškozená výfuková turbína.

Je velice důležité zkontrolovat celý systém zpětného vedení plynu v motoru na možné uhlíkové usazeniny, včetně teplotních sond našroubovaných do výfukového potrubí, a zjistit, co může způsobovat výše popsané poškození.

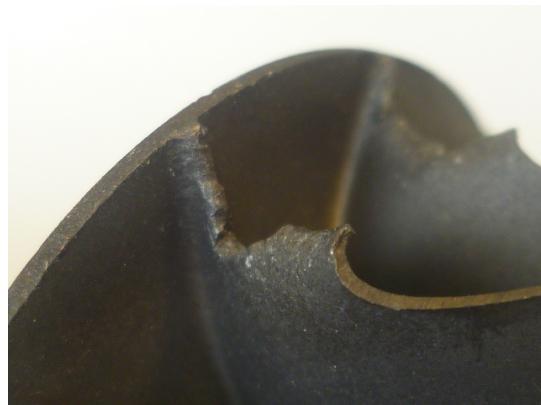
Prestar particular atenção quando se fizer a montagem deste turbo no motor, pois constatamos que a maior parte das carcaças enviadas pelos clientes apresentam roturas da turbina do escape (fotos abaixo).

Tudo isto ocasionado pelo impacto de partículas de grande dimensão contra a turbina do escape juntamente com os gases do próprio escape.

Os danos na turbina do escape **NÃO** são visíveis se a turbina não for completamente desmontada do turbo.

Turbina do escape danificada.

É de vital importância efetuar a revisão de todo o sistema de recirculação de gases do escape do veículo EGR, nomeadamente a possível acumulação de partículas de calamina que possam desprender-se, incluindo sondas de temperatura roscadas no coletor de escape, que possam causar os danos acima indicados.

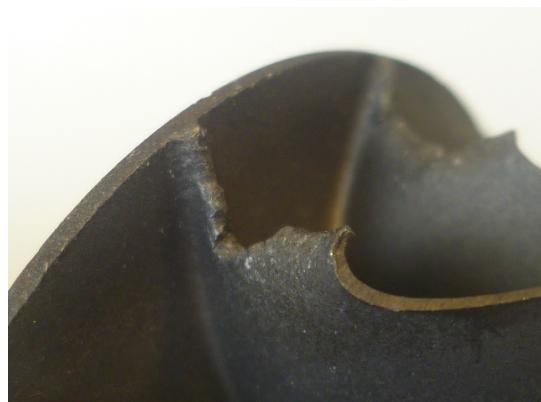
Bij het monteren van deze turbo in de motor moet u bijzonder goed opletten want bij de meeste gevallen die we van klanten krijgen opgestuurd is er beschadiging bij de uitlaatturbine (zie foto's hieronder).

Ze zijn allemaal veroorzaakt door de inslag van grote roetdeeltjes tegen de uitlaatturbine samen met de uitlaatgassen.

De beschadigingen in de uitlaatturbine zijn **NIET** zichtbaar tenzij de turbine is volledig losgemonteerd van de turbo.

Uitlaatturbine  
met beschadigingen.

Het is uiterst belangrijk om een volledige controle te doen van het uitlaatgascirculatiesysteem van de motor omdat het mogelijk is dat verkoolde deeltjes loskomen, inclusief de temperatuursondes die op het uitlaatspruitstuk geschroefd zitten die verantwoordelijk kunnen zijn voor de bovengenoemde beschadigingen.
