SUSTITUCION DEL TURBO CON REF: 5303-970-0007 y 0020

BOLETIN TECNICO 2009057

TURBO REPLACEMENT REF: 5303-970-0007 and 0020

TECHNICAL DATA SHEET 2009057

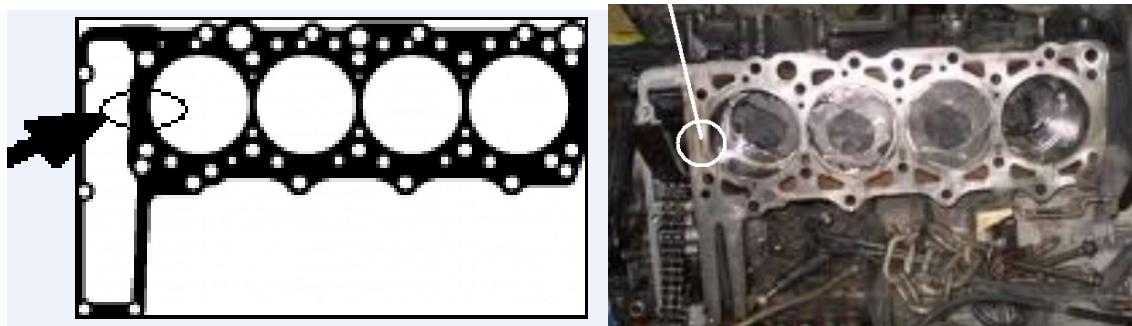
Informarles que este tipo de motor OM601, es propenso a quemar la junta de culata, en la zona del paso de aceite del bloque de motor a la culata, muy próximo a la cámara de combustión del cilindro N° 1 lado de distribución, en la zona abajo señalada.

Esto ocasiona, una entrada de aceite a la cámara de combustión del cilindro N°1, produciendo un consumo de aceite de motor, gran cantidad de humo blanco por el escape, e incluso sobrealimentación del motor, pareciendo una rotura de turbo, cuando realmente no lo es.

Cerciórense antes de montar el turbo, de que la canalización de la culata, salida de gases de escape en la culata del cilindro nº 1 al colector de escape, está completamente seca, (únicamente hollín) y no está húmeda y está saliendo aceite de forma líquida por dicha canalización, en dirección al turbo compresor.

Referente a este tema, el fabricante del vehículo ya tiene una nota técnica para solucionar el problema.

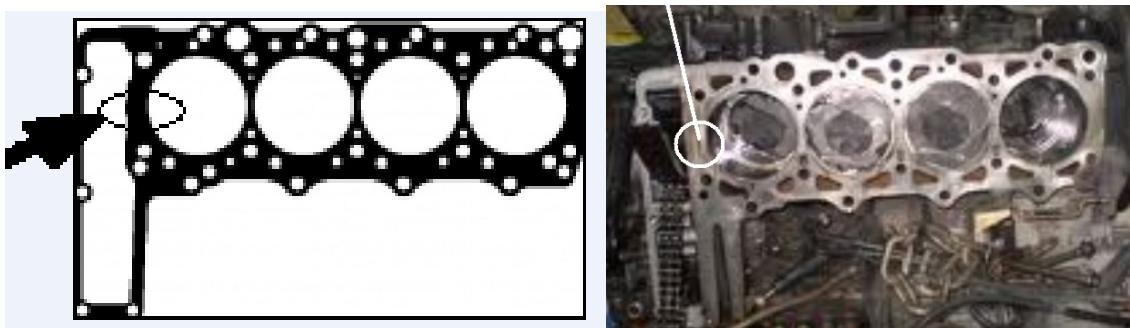
Nous vous informons que ce type de moteur OM601 a tendance brûler le joint de culasse dans la zone du passage de l'huile du bloc moteur vers la culasse, près de la chambre de combustion du cylindre n° 1 du côté de la distribution, la zone indiquée ci-dessous.

Cela provoque une entrée d'huile dans la chambre de combustion du cylindre n°1, ce qui a pour conséquence une consommation d'huile du moteur, beaucoup de fumée blanche à l'échappement, et même une suralimentation du moteur, qui peut laisser croire que le turbo cassé alors qu'il ne l'est pas.

Avant de monter le turbo, assurez-vous que le tuyau de la culasse, la sortie des gaz d'échappement de la culasse du cylindre n°1 vers le collecteur d'échappement, est complètement sec (seulement de la suie) et non humide et qu'il n'y a pas d'huile qui sort sous forme liquide de ce tuyau vers le turbo compresseur.

À ce sujet, le constructeur automobile a déjà une note technique pour résoudre le problème.

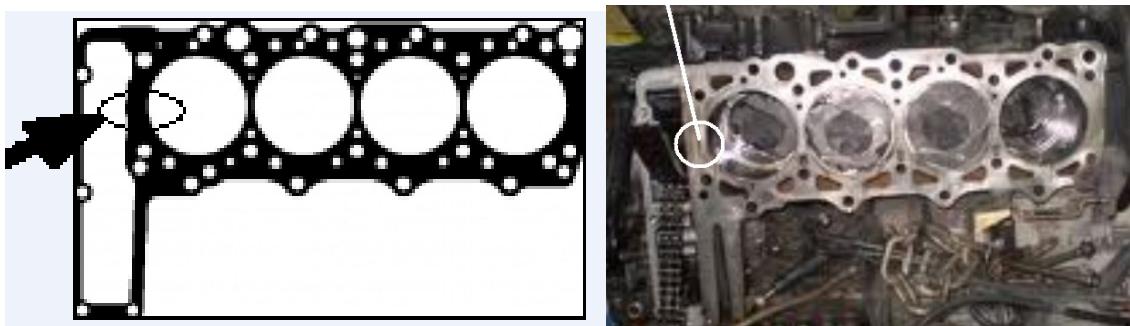
We would like to inform you that this type of OM601 motor is likely to burn the cylinder head gasket in the oil flow area of the motor block to the cylinder head, near the combustion chamber of cylinder No. 1 on the distribution side, in the area indicated below.

This causes oil to enter the combustion chamber of cylinder # 1, producing increased engine oil consumption and a large amount of white smoke through the exhaust and even producing an engine boost, giving the appearance of a broken turbo, when it really isn't.

Make sure before installing the turbo that the channelling of the cylinder head and the outlet of the exhaust gases in cylinder head # 1 to the exhaust manifold are completely dry (only soot), and not moist, and oil is exiting from that channel in liquid form toward the turbocharger.

Regarding this issue, the vehicle manufacturer already has already received a technical notification to solve the problem.

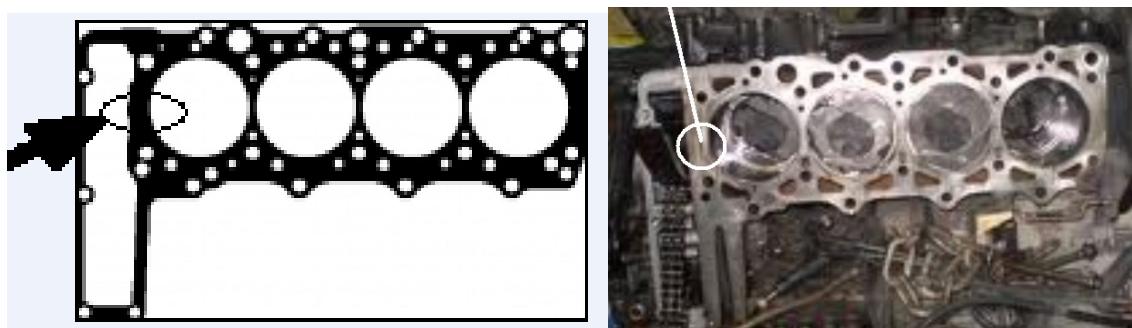
Wir informieren Sie darüber, dass beim Motortyp OM601 die Zylinderkopfdichtung zu Verbrennungsschäden neigt. Es handelt sich um die Durchflusszone des Motoröls vom Motorblock zum Zylinderkopf, sehr nah an der Verbrennungskammer des Zylinders Nr.1 an der Verteilerseite, wie unten markiert.

Folglich tritt Öl in die Verbrennungskammer des Zylinders Nr.1 ein. Somit verbraucht der Motor Öl und aus dem Auspuff entweichen große Mengen weißen Rauchs. Sogar eine Übersättigung des Motors kann auftreten. In diesem Fall deuten die Anzeichen fälschlicherweise auf einen Schaden am Turbo hin.

Überzeugen Sie sich vor der Montage des Turboladers davon, dass die Leitungen am Zylinderkopf und der Abgasaustritt vom Kopf des Zylinders Nr. 1 zum Auspuffkrümmer vollkommen trocken sind (nur Ruß). Das Öl muss flüssig aus diesen Leitungen in Richtung Turbolader auslaufen.

Um dieses Problem zu beheben, hat der Fahrzeughersteller bereits eine technische Anmerkung herausgegeben.

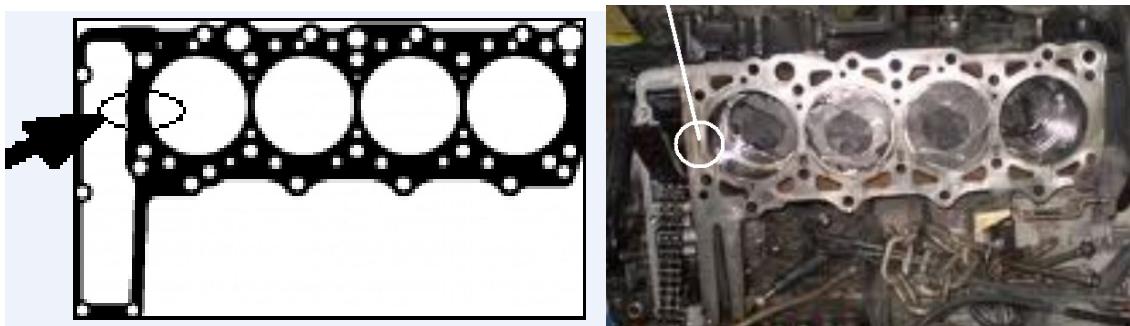
Si informa che questo tipo di motore OM601 è propenso a bruciare la guarnizione della culatta, nella zona del passaggio dell'olio dal blocco motore alla culatta, molto vicino alla camera di combustione del cilindro N° 1, lato distribuzione, nella zona sotto indicata.

Ciò provoca un ingresso di olio nella camera di combustione del cilindro N°1, causando un consumo d'olio del motore, una grande quantità di fumo bianco che esce dallo scarico e anche una sovralimentazione del motore; dà l'impressione di una rottura de turbo, quando in realtà non lo è.

Verificare, prima di montare il turbo, che la canalizzazione della culatta, l'uscita dei gas di scarico nella culatta dal cilindro n° 1 al collettore di scarico sia completamente asciutta (soltanto fuliggine), non sia umida e non stia uscendo olio in forma liquida da tale canalizzazione in direzione del turbo compressore.

Per quanto riguarda questo argomento, il fabbricante del veicolo dispone già di una nota tecnica per risolvere il problema.

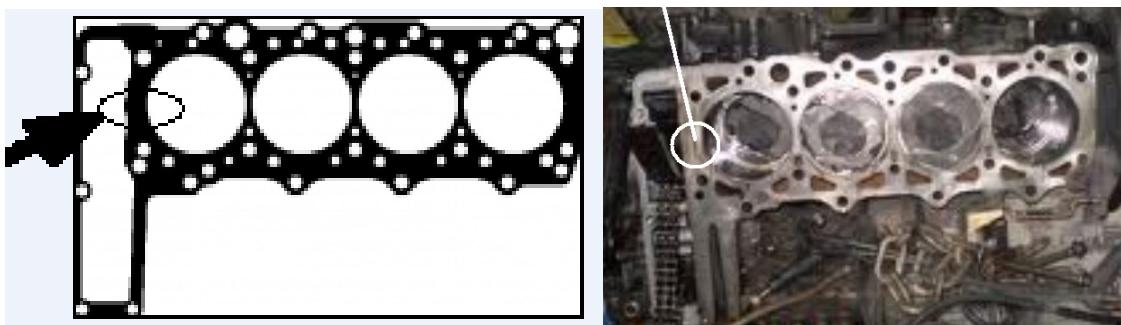
Účelem tohoto sdělení je vás informovat, že u tohoto typu motoru OM601 může dojít ke spálení těsnění hlavy válce v oblasti průchodu oleje z bloku motoru do hlavy válce, situované velmi blízko spalovací komory válce č. 1 na straně distribuce, v oblasti označené níže.

Při vstupu oleje do spalovací komory válce č.1 a spotřebě oleje motorem dojde k výfuku velkého množství bílého kouře a dokonce i přeplnění motoru. To může vypadat jako zničení turba, ačkoliv tomu tak není.

Ujistěte se před montáží turba, že je potrubí hlavy válce a výstup výfukových plynů hlavy válce č.1 na výfukovém kolektoru zcela suchý (pouze saze), není vlhký a z potrubí vytéká tekutý olej do turba kompresoru.

K tomuto tématu má již výrobce vozidla technickou zprávu, která problém řeší.

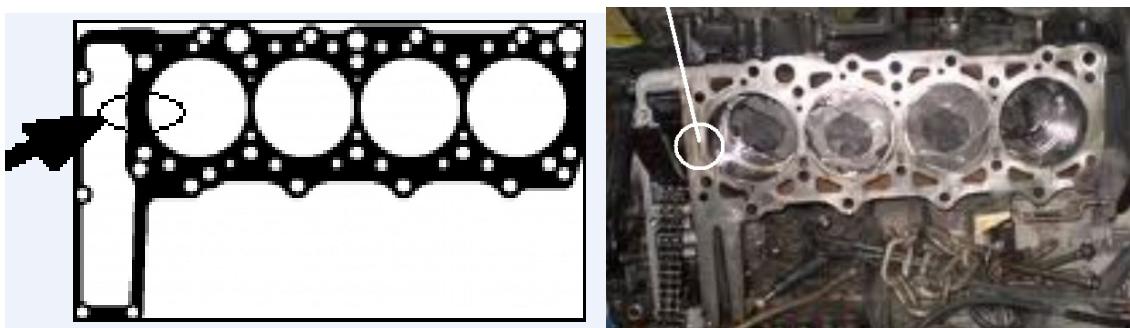
Queremos informá-los de que este tipo de motor, o OM601, é propenso a queimar a junta da cabeça na zona de passagem do óleo do bloco do motor para a cabeça, muito perto da câmara de combustão do cilindro N.^o 1 lado de distribuição, na zona abaixo assinalada.

Isto provoca uma entrada de óleo na câmara de combustão do cilindro N.^o 1, originando um consumo de óleo do motor, grande quantidade de fumo branco pelo escape e, inclusivamente, sobrealimentação do motor, parecendo uma rutura de turbo, quando realmente não o é.

Certifique-se, antes de montar o turbo, de que a canalização da cabeça, saída de gases de escape na cabeça do cilindro n.^o 1 para o coletor de escape, está completamente seca (unicamente fuligem), não está húmida nem sai óleo de forma líquida pela referida canalização em direção ao turbocompressor.

Relativamente a este assunto, o fabricante do veículo já tem uma nota técnica para solucionar o problema.

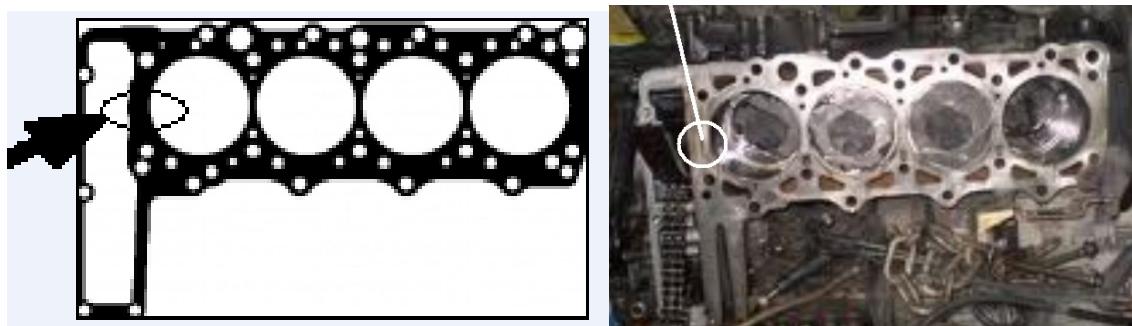
Denk erom dat het motortype OM601 vatbaar is voor het verbranden van de pakking van de cilinderkop, op de plek waar de motorolie naar het motorblok stroomt, heel dicht bij de verbrandingskamer van cilinder nr. 1 aan de distributiezijde, in het hieronder aangeduide gedeelte.

Hierdoor komt olie binnen in de verbrandingskamer van cilinder nr. 1. met als gevolg motorolieverbruik, een grote hoeveelheid ontwikkeling van witte rook via de uitlaat met overdreven toevoer naar de motor. Het lijkt op een defecte turbo, maar dat is het niet.

Zorg, vóór het monteren van de turbo, dat de leidingen van de cilinderkop, uitvoer van de uitlaatgassen in de cilinderkop nr. 1 naar het uitlaatspruitstuk, volledig droog zijn, (uitsluitend roet) en dat ze niet vochtig zijn en dat er olie in vloeibare vorm door deze leiding stroomt in de richting van de turbocompressor.

De fabrikant van het voertuig beschikt al over een technisch rapport om dit probleem op te lossen.
