TURBO REPLACEMENT WITH REF: VW-AUDI-SEAT-SKODA-FORD

TECHNICAL DATA SHEET 2009059

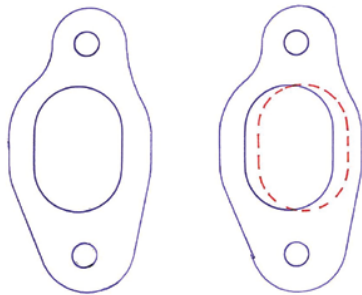
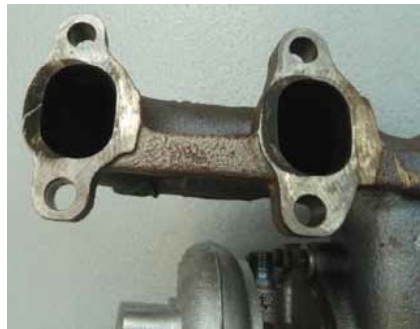
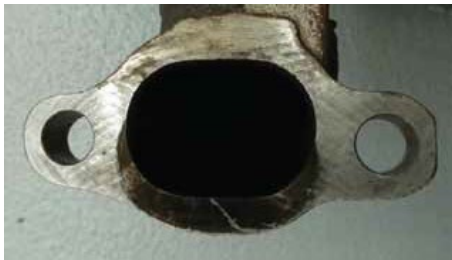
Tal y como pueden apreciar en las fotografías inferiores, las juntas han sido montadas de forma incorrecta, y esto interrumpe la entrada de los gases de escape al colector del escape, y posibles fugas y silbidos extraños y el incorrecto funcionamiento del turbo.

Forma incorrecta

Para evitar este tipo de problemas, se les puede suministrar junto con el turbo, un junta completa y no 4 independientes.

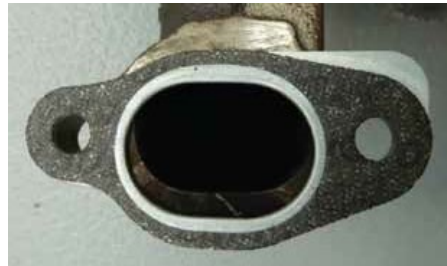
Forma incorrecta.

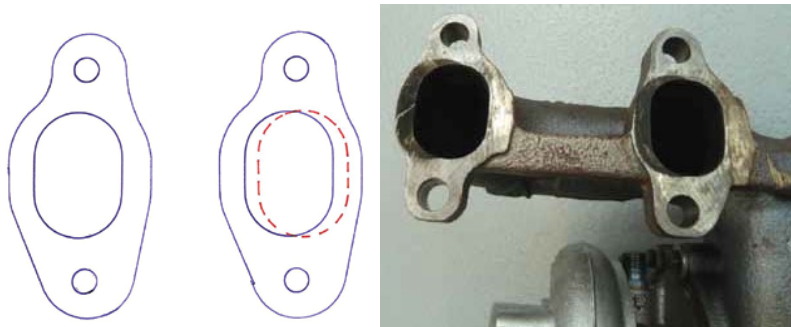
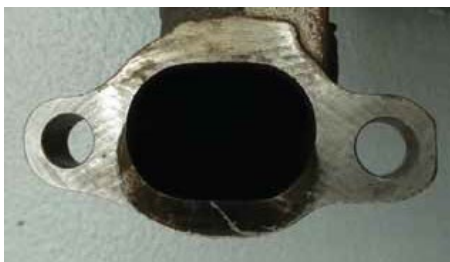
Comme vous pouvez le voir sur les photos ci-après, les joints n'ont pas été bien montés et ils bouchent l'entrée des gaz d'échappement au collecteur d'échappement et peuvent engendrer des fuites, des sifflements inhabituels et un mauvais fonctionnement du turbo.

Mauvais montage

Pour éviter ce genre de problème, on peut fournir avec le turbo un joint complet, et non 4 joints séparés.

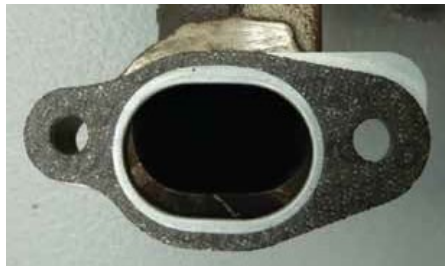
Bon montage

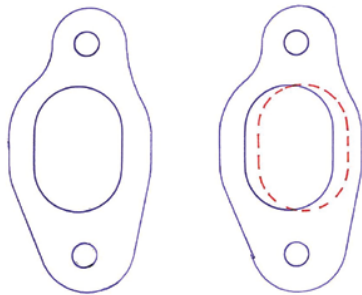
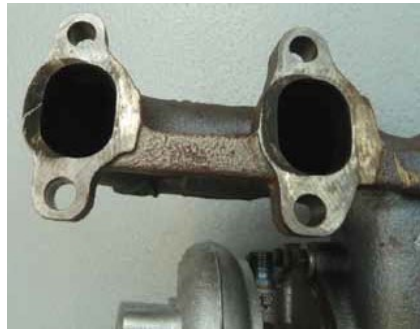
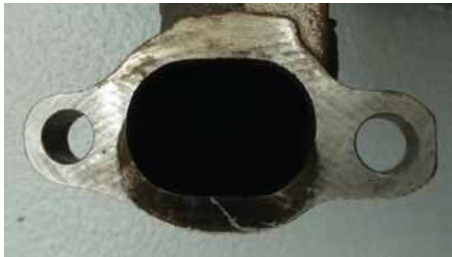
As can be seen in the pictures below, the gaskets have been installed incorrectly. This obstructs the entry of the exhaust gases to the exhaust manifold resulting in possible leaks and strange whistling sounds, as well as the incorrect operation of the turbo.

Incorrect installation

To avoid such problems, a complete gasket assembly may be provided along with the turbo instead of 4 independent gaskets.

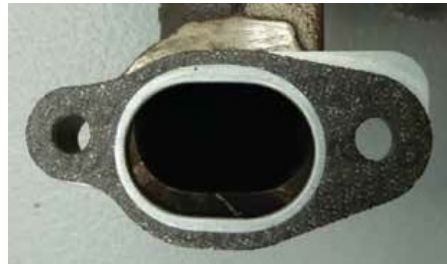
Incorrect installation

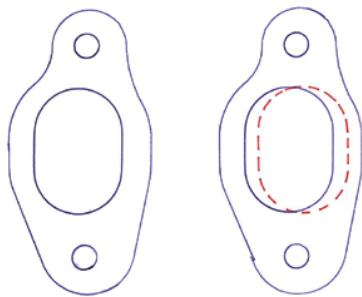
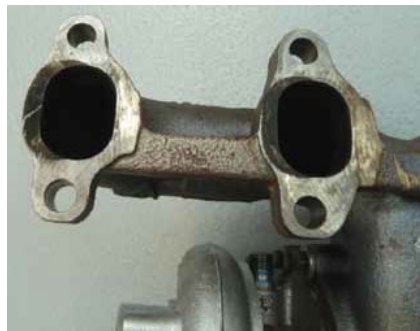
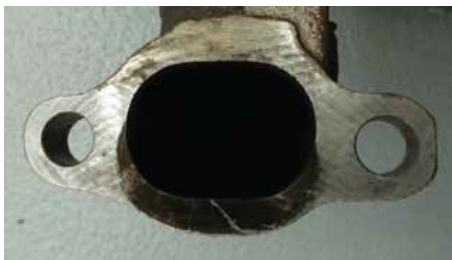
Im Beispiel auf den nachfolgenden Fotos hat man die Dichtungen nicht korrekt montiert. Folglich ist der Übergang der Abgasströme zum Auspuffkrümmer unterbrochen. Dies kann zu Undichtigkeiten, unerwünschten Pfeifgeräuschen und fehlerhafter Funktion des Turbos führen.

Nicht korrekte Montage

Um dieses Problem zu vermeiden, können wir Ihnen zusammen mit dem Turbolader eine kombinierte Gesamtdichtung anstelle vier einzelner Dichtungen liefern.

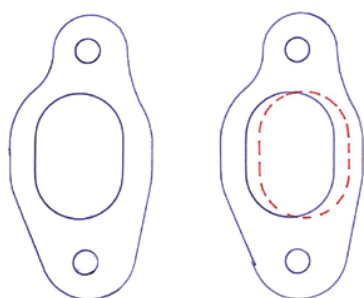
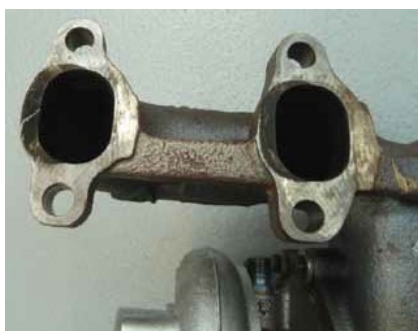
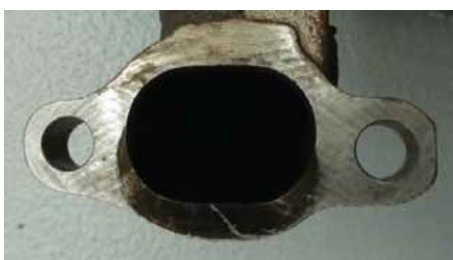
Come si può osservare nelle foto qui sotto, le guarnizioni sono state montate nel modo sbagliato: ciò interrompe l'ingresso dei gas di scarico nel collettore di scarico, provocando fughe e sibili e un malfunzionamento del turbo.

Modo erroneo

Per evitare questo tipo di problemi, è possibile fornire assieme al turbo una guarnizione completa, invece di 4 guarnizioni indipendenti.

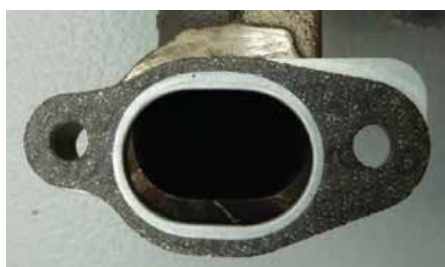
Modo corretto

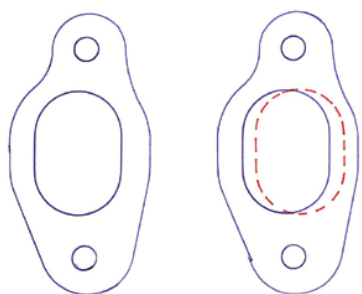
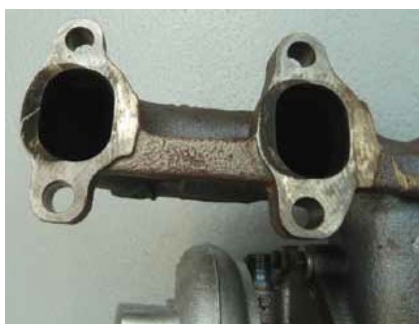
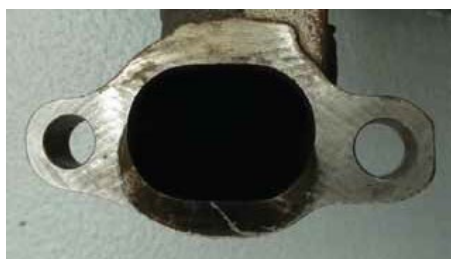
Jak vidíte na obrázcích níže, byly spojky nainstalovány nesprávně, což zabraňuje vstupu výfukových plynů do výfukového potrubí. To může způsobit netěsnosti, podivné hvízdání a nesprávné fungování turba.

Nesprávný způsob

Aby se zabránilo takovýmto problémům, můžeme vám společně s turbem dodat jednu kompletní spojku, namísto 4 nezávislých spojek.

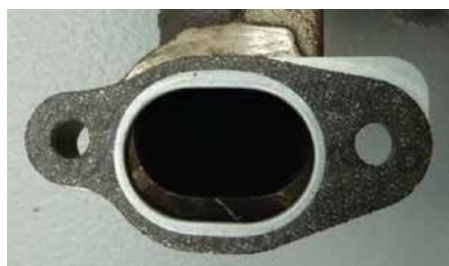
Správný způsob

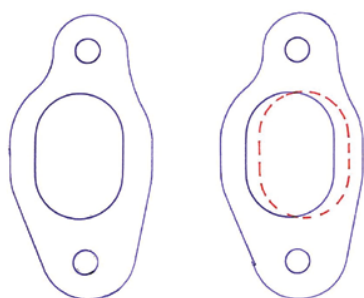
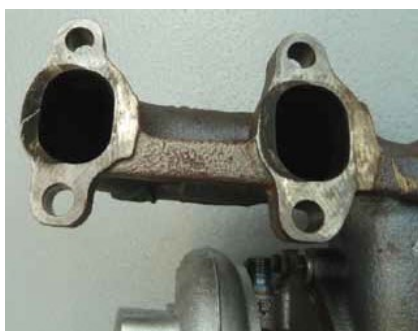
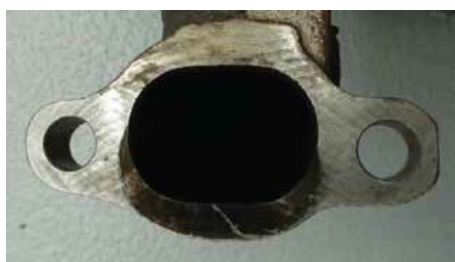
Tal como se pode apreciar nas fotografias inferiores, as juntas foram montadas de forma incorreta e isto interrompe a entrada dos gases de escape para o coletor de escape, podendo ocorrer fugas e apitos estranhos e o turbo poderá funcionar incorretamente.

Forma incorreta

Para evitar este tipo de problemas, pode ser fornecida, juntamente com o turbo, uma junta completa e não 4 independentes.

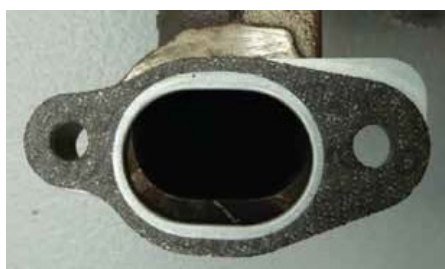
Forma incorreta.

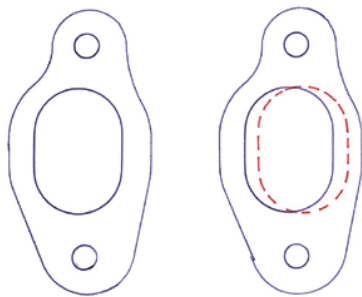
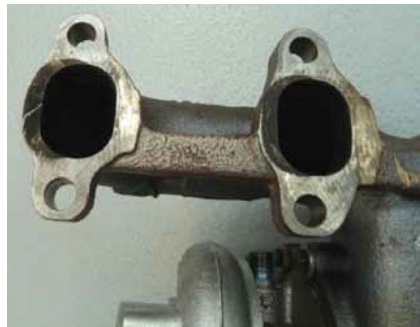
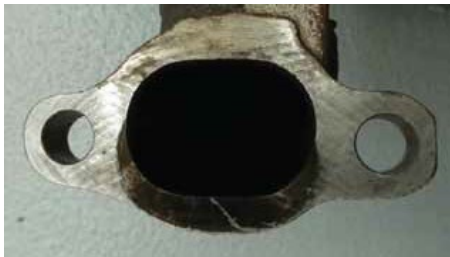
Zoals te zien is op de foto's hieronder, werden de pakkingen onjuist gemonteerd. Hierdoor wordt de toevoer onderbroken van de uitlaatgassen bij het uitlaatspruitstuk. Er zijn lekken mogelijk, eigenaardige fluitgeluiden en onjuist functioneren van de turbo.

Fout gemonteerd

We kunnen u, om dergelijke problemen te vermijden, samen met de turbo een volledige pakking leveren en niet 4 afzonderlijke pakkingen.

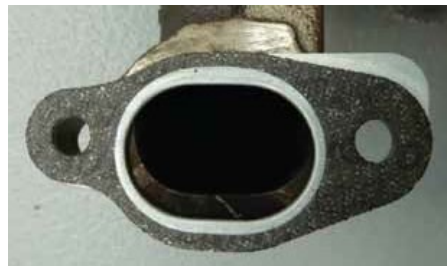
Fout gemonteerd
