SUSTITUCIÓN DEL TURBO MERCEDES- CRYSLER-JEEP 3.0cc /V6:

BOLETÍN TÉCNICO 2009067

REPLACEMENT OF THE TURBO OF MERCEDES - JEEP-CHRYSLER 3.0cc / V6:

TECHNICAL DATA SHEET 2009067

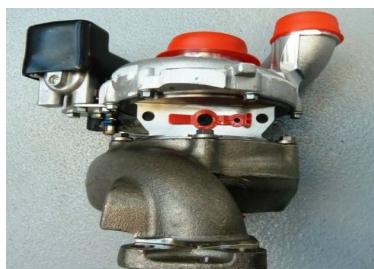
Foto: A

Dado que este turbo tiene tanto la tubería de alimentación de aceite como la tubería de retorno de aceite en el lado inferior en la posición de montaje, (Foto A) debe tenerse en cuenta lo siguiente para la primera carga.

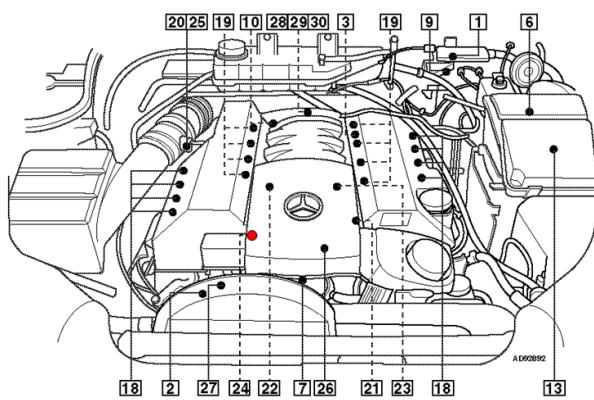
Foto: D

- Válvula de recirculación de gases de escape EGR. (Foto: D. Numero: 10)
- Gran acumulación de carbonilla en el colector de admisión. (Foto: E).
- Medidor de presión colector de admisión sucio,(da un valor inferior al real a la UCE, DDE).Foto: D Numero: 24
- Rotura, atasco o desprendimiento de las palomillas internas del colector de admisión.(Foto: E).
- Servomotores y varillaje externos en el colector de admisión, que da movimiento al sistema de las palomillas o tapas de remolino (Foto: E).
- Defecto de la protección de este sistema con un maxi fusible de 60-A.
- Descamación interna del colector de escape y desprendimiento de partículas en dirección al turbo.

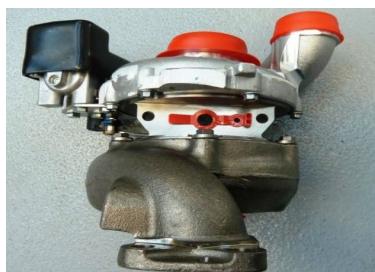
Photo : A

Étant donné que le turbo a un tuyau d'alimentation en huile et un tuyau de retour d'huile dans la partie inférieure lorsqu'il est en position de montage (photo A), nous devons tenir compte de ce qui suit pour le premier démarrage.

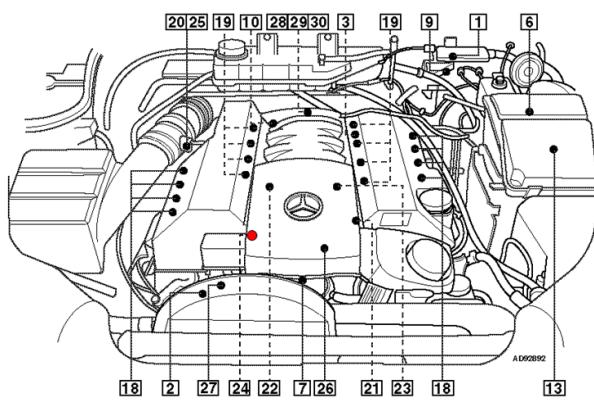
Photo : D

- Vanne EGR de recirculation des gaz d'échappement. (photo : D. N° : 10)
- Accumulation importante de suie dans le collecteur d'admission. (photo : E).
- Mesureur de pression du collecteur d'admission sale (il donne une valeur inférieure à la valeur réelle à l'UCE, DDE). Photo : D. N° : 24
- Cassure, obstruction ou détachement des papillons internes du collecteur d'admission. (photo : E).
- Les servomoteurs et la tringle externes du collecteur d'admission qui font bouger le système des papillons ou clapets (photo : E).
- Défaut de protection de ce système avec un fusible maxi de 60-A.
- Détérioration de l'intérieur du collecteur d'échappement et détachement de particules qui vont vers le turbo.

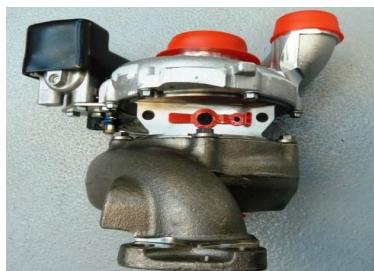
Photo: A

Given that this turbo has the oil supply pipe and the oil return pipe at the bottom in the mounting position (photo A), the following should be taken into account in the first loading:

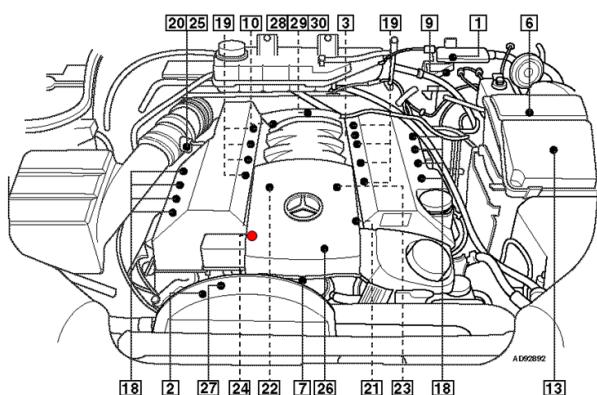
Photo: D

- Exhaust gas recirculation valve (EGR). (Photo: D. Number: 10)
- Large amount of carbon build-up in the intake manifold. (Photo: E).
- Malfunctioning pressure gauge of the intake manifold (gives a value lower than the actual UCE and DDE values) Photo: D. Number: 24
- Breakage, jamming or detachment of the internal brackets of the intake manifold. (Photo E): E).
- External rod assembly and servomotors in the intake manifold which enables the movement of the bracket system or the tumble valves (Photo: E).
- Defect of the system protection system with a 60-A maxi fuse.
- Internal scaling of the exhaust manifold and the detachment of particles in the direction of the turbo.

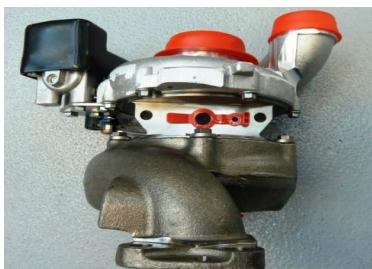
Foto A

An diesem Turbolader ist sowohl die Ölzuflührleitung als auch die Ölrücklaufleitung in der unteren Montageposition angebracht (Foto A). Beachten Sie daher beim ersten Ladevorgang folgenden Punkt: Vor dem Anlassen des Motors ist es notwendig, den ersten Ladevorgang mit Schmierstoffzusatz an der Oberseite des Turbos auszuführen, siehe Gewindeverschlusskappe in Foto B.

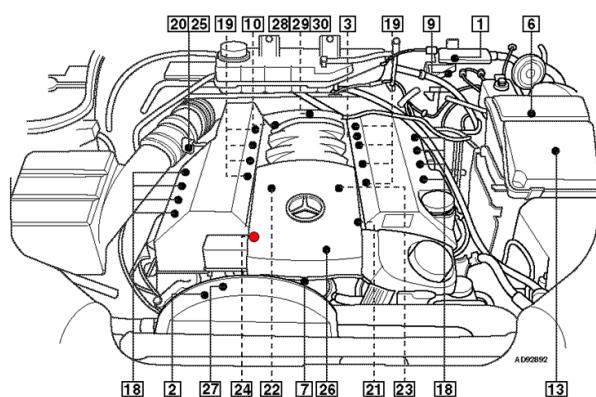
Foto D

- EGR-Abgas-Rückstromventil (Foto D, Nummer 10).
- Starke Rußansammlung im Ansaugkrümmer (Foto E).
- Das Druckmessgerät im Ansaugkrümmer ist verschmutzt (und übermittelt einen zu niedrigen Wert an den Bordcomputer oder an die digitale Dieselelektronik (DDE)), Foto D, Nummer 24.
- Schaden, Verstopfung oder Materialablösung an den internen Klappen des Ansaugkrümmers (Foto E).
- Servomotoren und externes Gestänge am Ansaugkrümmer: Diese Bauteile erzeugen Bewegungen der Wirbelstromklappen oder -abdeckungen (Foto E).
- Elektrischer Schutzfehler an diesem System mit einer Sicherung von maximal 60 A.
- Abblätterndes Material innen am Auspuffkrümmer und Ablösen von Teilchen in Richtung Turbolader.

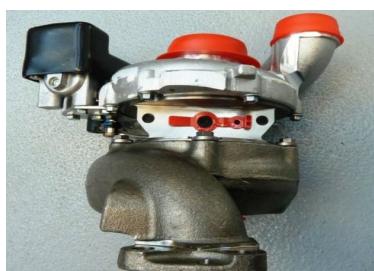
Foto: A

Dal momento che questo turbo presenta sia le tubazioni di mandata dell'olio, sia le tubazioni di ritorno dell'olio nel lato inferiore, nella posizione di montaggio (Foto A), per il primo caricamento è necessario tener presente quanto segue.

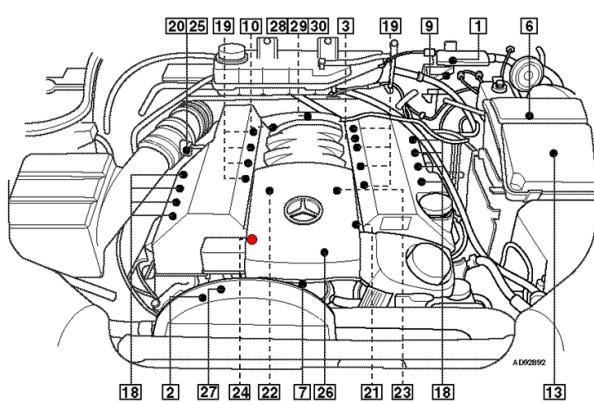
Foto: D

- Valvola di ricircolo dei gas di scarico EGR. (Foto: D. Numero: 10)
- Grande accumulo di carbonella nel collettore di aspirazione. (Foto: E).
- Misuratore di pressione nel collettore di aspirazione sporco (dà un valore inferiore a quello reale alla UCE, DDE). Foto: D. Numero: 24
- Rottura, otturazione o rilascio delle staffe interne del collettore di aspirazione. (Foto: E).
- Servomotori e aste esterne al collettore di aspirazione, che trasmette il movimento al sistema delle staffe o coperchi antivortice (Foto: E).
- Difetto della protezione di questo sistema con un maxi-fusibile da 60-A.
- Desquamazione interna del collettore di scarico e rilascio di particelle verso il turbo.

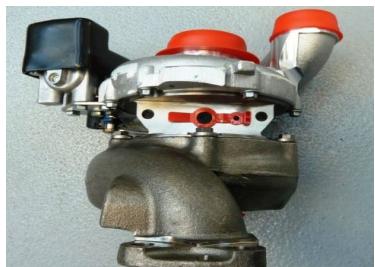
Fotografie: A

Vzhledem k tomu, že toto turbo má umístěné jak přívodní potrubí oleje, tak vratné potrubí oleje na spodní straně v poloze montáže (Fotografie: A), při prvním naplňení je třeba mít na paměti následovně: Před nastartováním motoru je třeba provést první naplnění s mazací příasadou na horní straně turba, šroubovací kryt na horní straně (Fotografie: B).

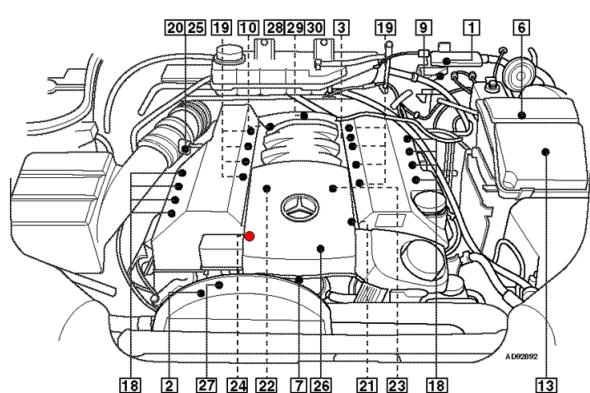
Fotografie: D

- Ventil recirkulace výfukových plynů (EGR). (Fotografie: D. Číslo: 10)
- Nahromadění velkého množství sazí ve sběrném sacím potrubí. (Fotografie: E).
- Zašpiněný měřič tlaku sběrného sacího potrubí (ukazuje hodnotu nižší, než je hodnota skutečná na UCE, DDE). (Fotografie: D Číslo: 24).
- Poškození, upínání nebo uvolnění vnitřních křídlových matic sběrného sacího potrubí. (Fotografie: E).
- Vnější servomotory a propojení na sběrném sacím potrubí, které umožňuje pohyb systému křídlových matic nebo regulačních ventilů (Fotografie: E).
- Poškození ochrany tohoto systému s velkou pojistkou o 60-A.
- Vnitřní loupání sběrače výfuku a uvolnění částic ve směru turba.

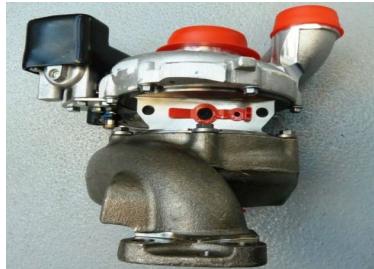
Fotografia: A

Visto que este turbo tem tanto a tubagem de alimentação de óleo como a tubagem de retorno de óleo no lado inferior na posição de montagem (Fotografia A), deverá ter-se em consideração o seguinte para a primeira carga.

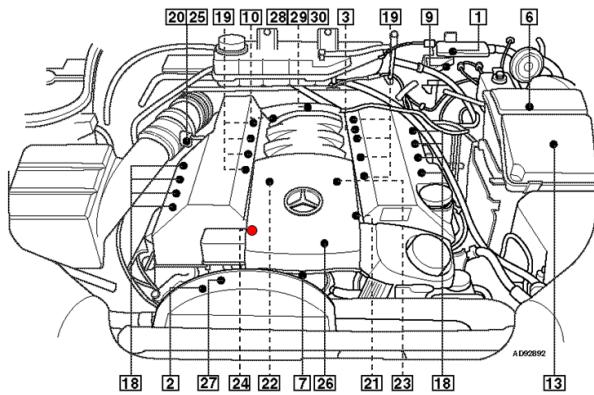
Fotografia: D

- Válvula de recirculação de gases de escape EGR. (Fotografia D. Número: 10)
- Grande acumulação de fuligem no coletor de admissão. (Fotografia E).
- Medidor de pressão coletor de admissão sujo (produz um valor inferior ao real à UCE, DDE). Fotografia D. Número: 24
- Rotura, entupimento ou desprendimento das porcas-borboleta do coletor de admissão. (Fotografia E).
- Servomotores e hastes externos no coletor de admissão, que dão movimento ao sistema das porcas-borboleta ou tampas de remoinho (Fotografia: E).
- Defeito da proteção deste sistema com um fusível máxi de 60-A.
- Descamação interna do coletor de escape e desprendimento de partículas na direção do turbo.

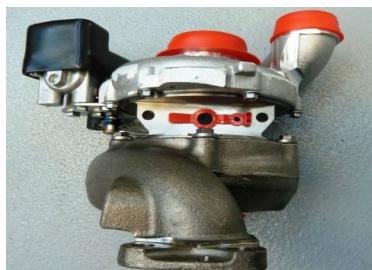
Foto: A

Aangezien de olietoevoer- en de oliereturleiding van deze turbo zich aan de onderkant van de montagepositie bevindt (foto A), moet het volgende in acht worden genomen wanneer de turbo voor de eerste keer onder druk komt te staan.

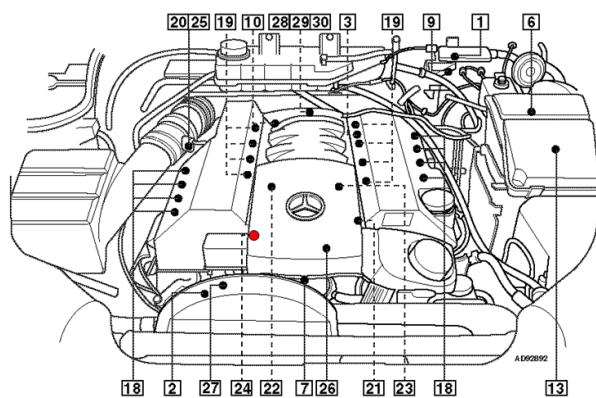
Foto: D

- Uitlaatgasrecirculatieklep EGR (Foto: D. Nummer: 10)
- Sterke roetophoping in het inlaatspruitstuk. (Foto: E).
- Drukmeting van het vuile inlaatspruitstuk (geeft een lagere waarde aan dan de elektronische regeleenheid, DDE).Foto: D Nummer: 24
- Breuk, verstopping of het loskomen van de interne steunplaat van het inlaatspruitstuk. (Foto: E).
- Servomotoren en externe stangen van het inlaatspruitstuk, die beweging geeft aan de steunplaten of de werveldoppen (Foto: E).
- Defect aan de bescherming van dit systeem met een maxi-zekering van 60-A.
- Interne verschilfering van het uitlaatspruitstuk en het loskomen van deeltjes in de richting van de turbo.
