SUSTITUCION DEL TURBO CON REF: 5435-988-0005 y 0006
Fiat-Opel-Lancia-Alfa Romeo. 1.3 JTD/CDTI.

BOLETIN TECNICO 2009071

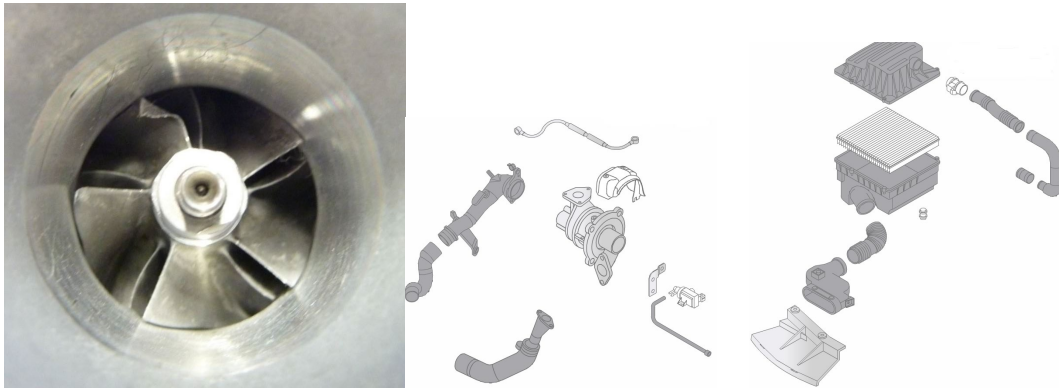
Fallos del turbo, falta potencia, ruidos fuertes, humo por el escape, juego excesivo de cojinetes, un alabe de la rueda compresora esta doblado.

Es posible que, en circunstancias desfavorables, el agua y el aceite provenientes de la purga de aire del motor se congelen.

El turbo aspira esa mezcla de hielo, y acaba dañada la rueda compresora de admisión, debido a cuerpos extraños. En este tipo de avería, la causa también puede ser la absorción de partes blandas que se hubieran desprendido en el equipo de aspiración, por ejemplo, trozos de goma o similares.

Es necesario revisar y limpiar o sustituir, el equipo de aspiración de aire, en lo que respecta a suciedad y depósitos.

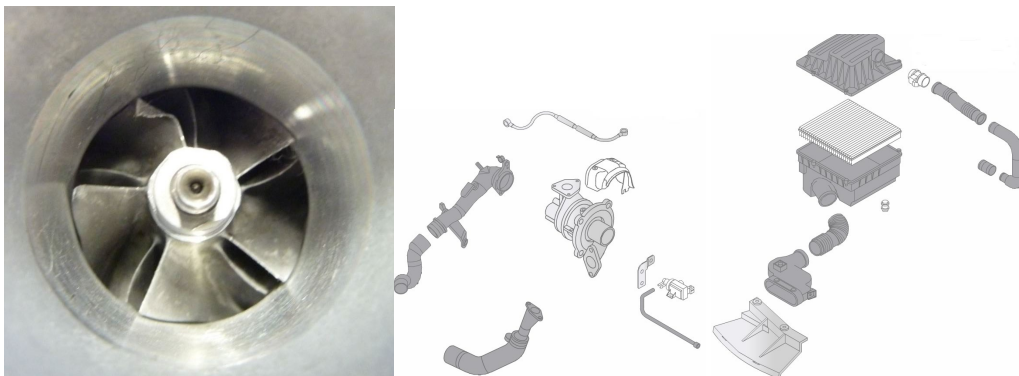
Défaillances du turbo, manque de puissance, bruits forts, fumée par l'échappement, jeu excessif des roulements, une aube de la roue de compresseur est pliée.

Il est possible que, dans des conditions défavorables, l'eau et l'huile qui viennent de la purge d'air du moteur se congèlent.

Le turbo aspire ce mélange de glace et la roue du compresseur finit par s'abîmer à cause des corps étrangers. Ce type de panne peut également être dû à l'absorption d'éléments mous qui se seraient détachés de l'équipement d'aspiration, des bouts de caoutchouc par exemple.

Il faut réviser et nettoyer ou remplacer l'équipement d'aspiration d'air, s'il y a des dépôts et de la saleté.

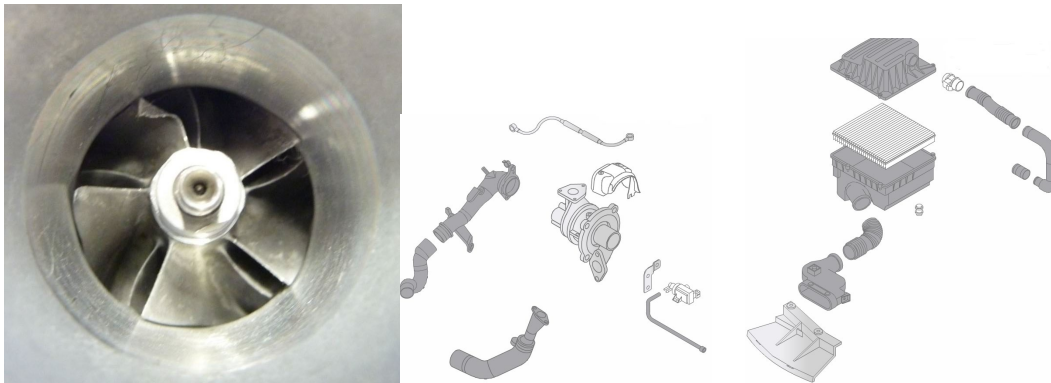
Turbo failures, lacks power, loud noises, smoke from the exhaust, an excess of space between the bearings, one of the blades of the compressor wheel is bent.

It is possible that, under unfavourable conditions, the water and oil from the engine vent may freeze.

The turbo takes in the ice mixture and the intake compressor wheel ends up damaged due to the foreign matter. The cause, in this type of damage, may also be the uptake of soft matter released into the extraction equipment, for example, pieces of rubber or the like.

It is necessary to check and clean or replace the air extraction system in regard to dirt and deposits.

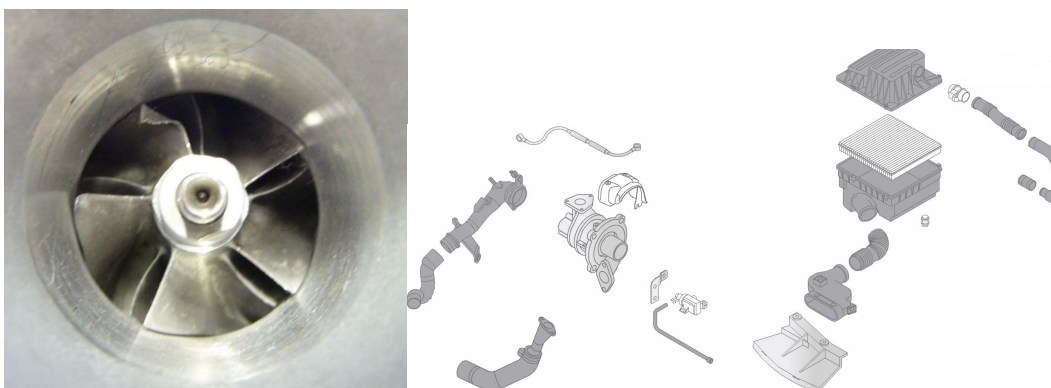
Versagen des Turbos, mangelnde Leistung, Lärmerzeugung, Rauchausstoß aus dem Auspuff, zu viel Spiel in den Lagern, eine umgeknickte Leitschaufel des Verdichtungsrad.

Unter ungünstigen Umständen können das aus dem Luftablass vom Motor stammende Wasser und Öl gefrieren.

Der Turbo saugt diese eishaltige Mischung an und das Verdichtungsrad am Einlass trägt Schäden durch Fremdkörper davon. Eine Ursache von Defekten dieser Art kann auch das Ansaugen weicher Teile sein, die sich von der Ansaugvorrichtung abgelöst haben, zum Beispiel Gummiteilchen oder Ähnliches.

Es ist notwendig, die Luftansaugvorrichtung auf Schmutz und Ablagerungen zu prüfen und zu reinigen oder auszuwechseln.

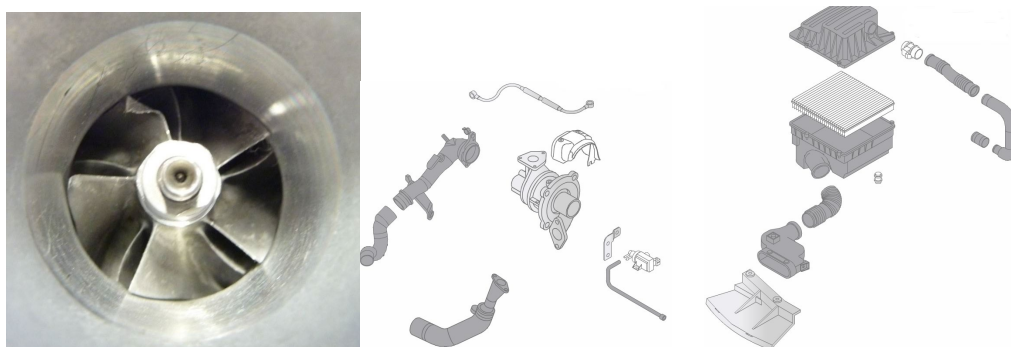
Errori del turbo, mancanza di potenza, rumori forti, fumo dal tubo di scappamento, gioco eccessivo nei cuscinetti, una pala della ruota di compressione è piegata.

È possibile che, in circostanze avverse, l'acqua e l'olio provenienti dallo spurgo dell'aria del motore si congelino.

Il turbo aspira questa miscela di ghiaccio e finisce per danneggiare la ruota di compressione dell'aspirazione, a causa di corpi estranei. In questo tipo di avaria, la causa può essere anche l'assorbimento di parti molli rilasciate nell'impianto di aspirazione, ad esempio pezzetti di gomma o elementi analoghi.

È necessario controllare e pulire o sostituire l'impianto di aspirazione dell'aria, per quanto riguarda sporcizia e depositi.

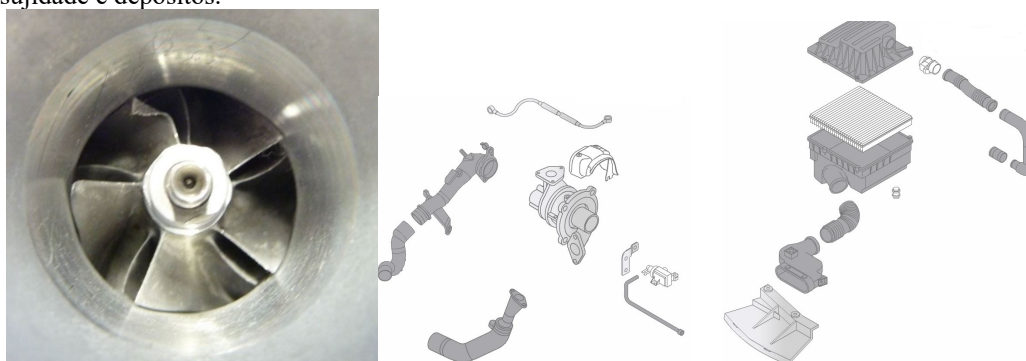
Falhas do turbo, falta de potência, ruídos fortes, fumo pelo escape, folga excessiva de chumaceiras, uma pá da roda compressora está dobrada.

É possível que, em circunstâncias desfavoráveis, a água e o óleo provenientes da purga do ar do motor se congelem.

O turbo aspira esta mistura de gelo e a roda compressora de admissão acaba por ficar danificada devido a corpos estranhos. Neste tipo de avaria, a causa também pode ser a absorção de partes moles que se tenham desprendido no equipamento de aspiração, por exemplo, bocados de borracha ou outras coisas semelhantes.

É necessário examinar e limpar ou substituir o equipamento de aspiração de ar no que diz respeito a sujidade e depósitos.

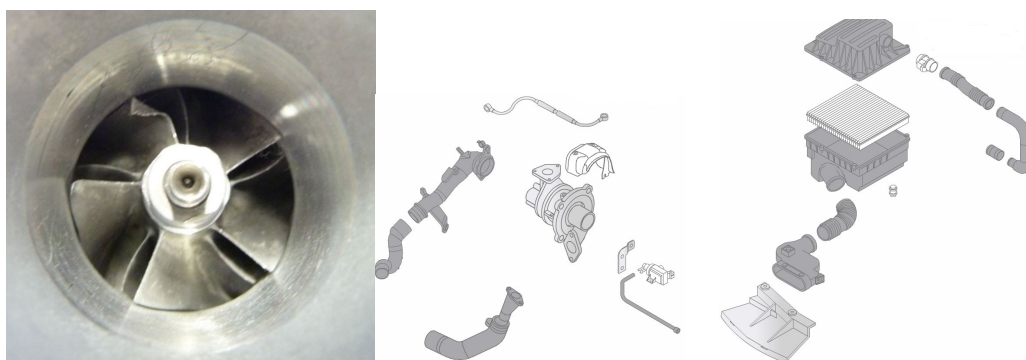
Falhas do turbo, falta de potência, ruídos fortes, fumo pelo escape, folga excessiva de chumaceiras, uma pá da roda compressora está dobrada.

É possível que, em circunstâncias desfavoráveis, a água e o óleo provenientes da purga do ar do motor se congelem.

O turbo aspira esta mistura de gelo e a roda compressora de admissão acaba por ficar danificada devido a corpos estranhos. Neste tipo de avaria, a causa também pode ser a absorção de partes moles que se tenham desprendido no equipamento de aspiração, por exemplo, bocados de borracha ou outras coisas semelhantes.

É necessário examinar e limpar ou substituir o equipamento de aspiração de ar no que diz respeito a sujidade e depósitos.

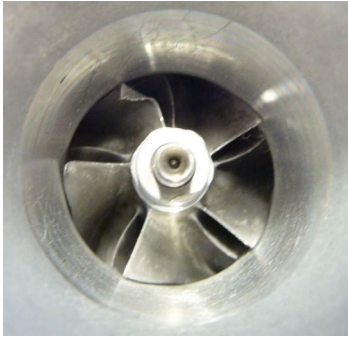
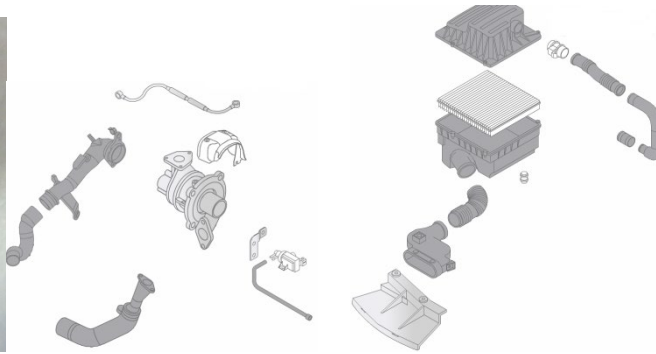
Fouten bij deze turbo, gebrek aan vermogen, veel lawaai, rook via de uitlaat, speling op de lagers, een vleugel van het compressorwiel is gebogen.

In ongunstige omstandigheden is bevroren mogelijk van het water en de olie die uit de luchtkoeling van de motor komen.

De turbo blaast dit mengsel met ijs in de compressor en hierdoor wordt het compressorwiel beschadigd door vreemde voorwerpen. Bij dit soort schade kan de oorzaak ook liggen bij het absorberen van zachte onderdelen die misschien zijn losgekomen in de aanzuiger, bijvoorbeeld, stukken rubber of soortgelijk materiaal.

Het is noodzakelijk om de aanzuiger van de lucht te controleren en hem te reinigen of te vervangen als hij verontreinigd is of als er bezinksel aanwezig is.
