SUSTITUCION DEL TURBO CON REF:
740080/752814/755042/755373/767835 Motores 1.9 JTD/CDTI. 120CV

BOLETIN TECNICO 2009075

TURBO REPLACEMENT REF:
740080/752814/755042/755373/767835 Motors 1.9 JTD/CDTI. 120CV

TECHNICAL DATA SHEET 2009075.

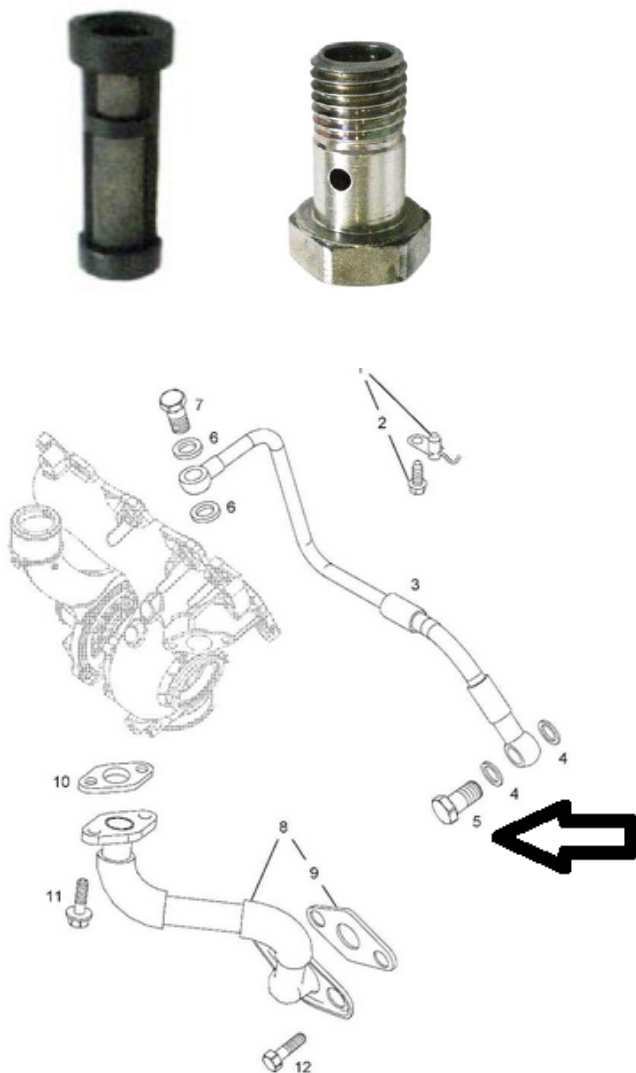
Generalmente el origen de la rotura de estos turbos, esta ocasionado por el siguiente motivo:

El racor atornillado al bloque del motor, salida de presión de aceite del motor al latiguillo del turbo, dispone en su interior de un filtro muy fino, que es propenso a obstruirse (ver fotos inferiores racor nº 5).

A la vez que realiza la sustitución del turbo sustituya también ese racor y el latiguillo de entrada de aceite.

Referencias del racor: 93179303 o 860971 según fabricante de vehículo.

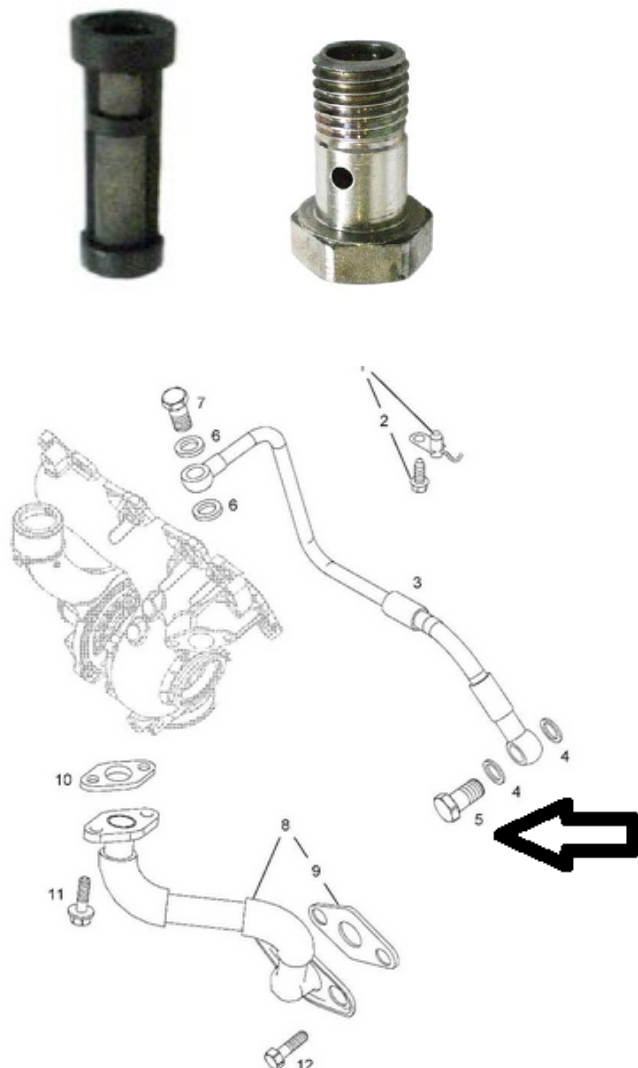
Généralement la rupture de ces turbos survient pour la raison suivante :
Le raccord vissé au bloc moteur, sortie de pression d'huile du moteur au tuyau du turbo, est équipé d'un filtre interne très fin qui tend à s'obstruer.
Lorsque vous procédez au remplacement du turbo, veillez à remplacer également ce raccord et la durite d'arrivée d'huile.

Référence du raccord : 93179303 ou 860971 selon le fabricant du véhicule.

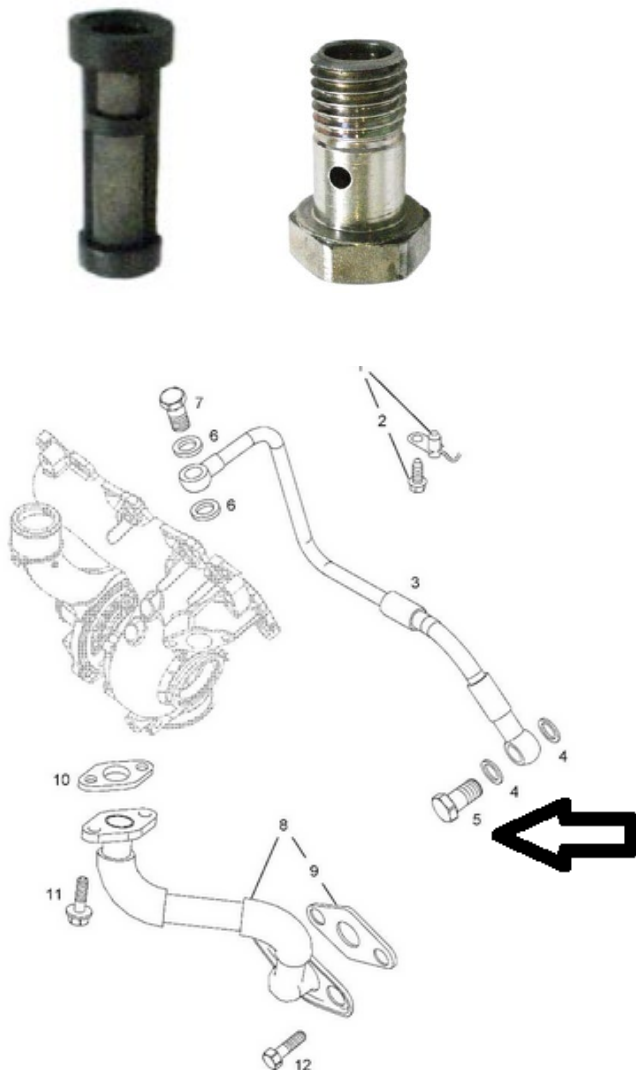
Generally, the origin of the rupture of these turbos is caused for the following reason:

The fitting bolted to the engine block, the oil pressure output from the motor to the turbo hose, has a very fine filter in its interior, which is prone to clogging (see photos of fitting No. 5 below).

When performing the replacement of the turbo, replace also the fitting and the oil inlet hose.

Reference number of the fitting: 93179303 or 860971, according to the vehicle manufacturer.

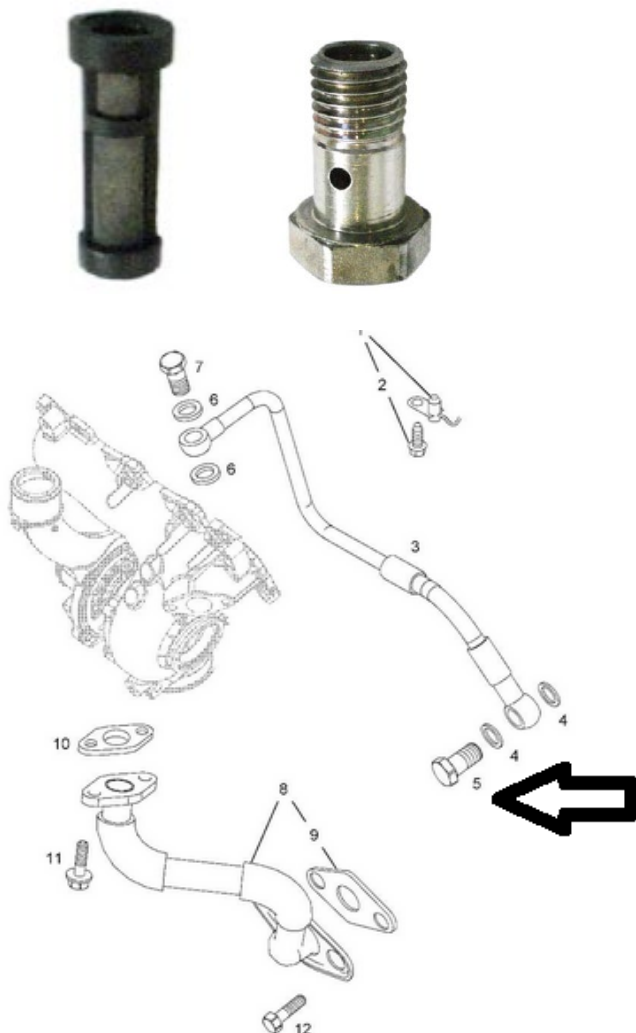
Im Allgemeinen führt die folgende Ursache zu Defekten an diesen Turboladern:

Der am Motorblock angeschraubte Verbinder, das Verbindungsstück des unter Druck ausströmenden Motoröls zum Stutzen des Turbos, besitzt in seinem Inneren einen sehr feinen Filter, der sich leicht verstopft (siehe unten die Fotos des Verbinders Nr. 5).

Tauschen Sie beim Ersatz des Turboladers auch diesen Verbinder und den Öleintrittsstutzen aus.

Teilenummer des Verbinders: 93179303 oder 860971 beim Fahrzeughersteller.

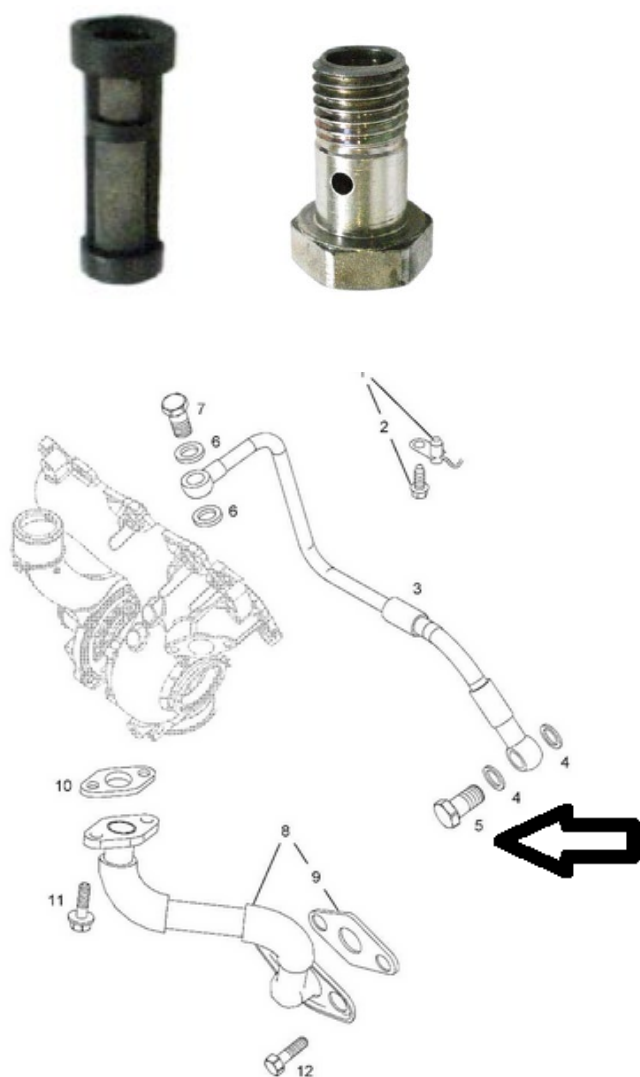
Generalmente l'origine della rottura di questi turbo risiede nel seguente motivo:

Il raccordo avvitato al blocco motore, uscita di pressione dell'olio dal motore al tubo flessibile, dispone al suo interno di un filtro molto sottile, propenso a intasarsi (v. foto in basso del raccordo n. 5).

Quando si sostituisce il turbo, si consiglia di sostituire anche questo raccordo e il tubo flessibile di immissione dell'olio.

Riferimento del raccordo: 93179303 o 860971 a seconda del fabbricante dell'auto.

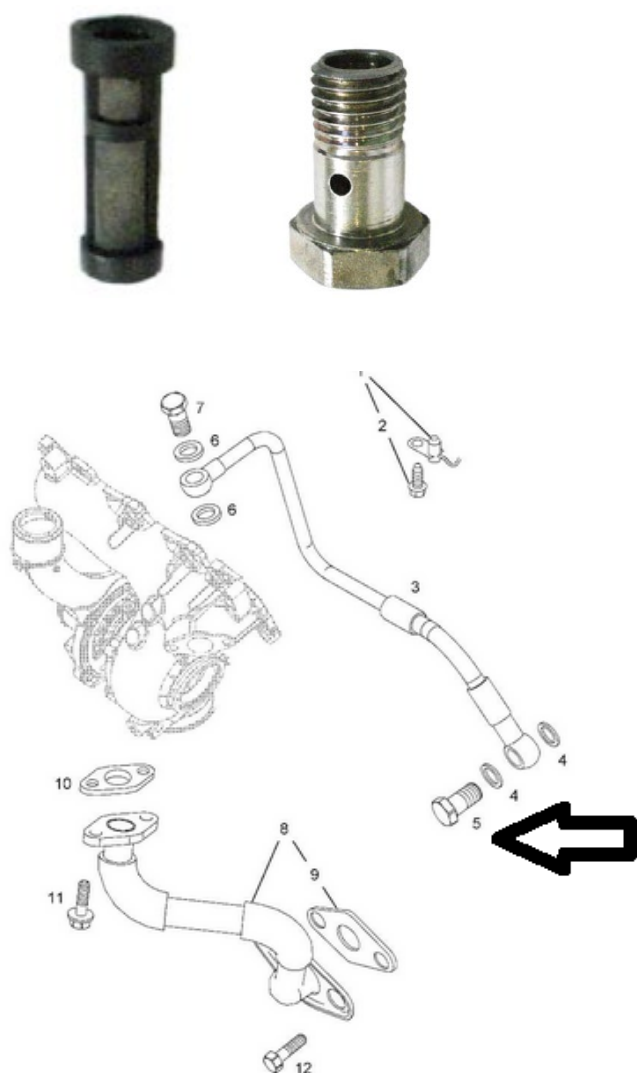
Obecně k poškození tohoto typu turba dochází z následujícího důvodu:
Spojovací hrdlo našroubované na blok motoru, výstup tlakového oleje z motoru do hadičky turba, je uvnitř vybaven velmi jemným filtrem, který se snadno zanáší (viz fotografie níže spojovací hrdlo č. 5).
Při výměně turba vyměňte také toto spojovací hrdlo a přívodní hadičku oleje.

Označení spojovacího hrdla: 93179303 nebo 860971, podle výrobce vozidla.

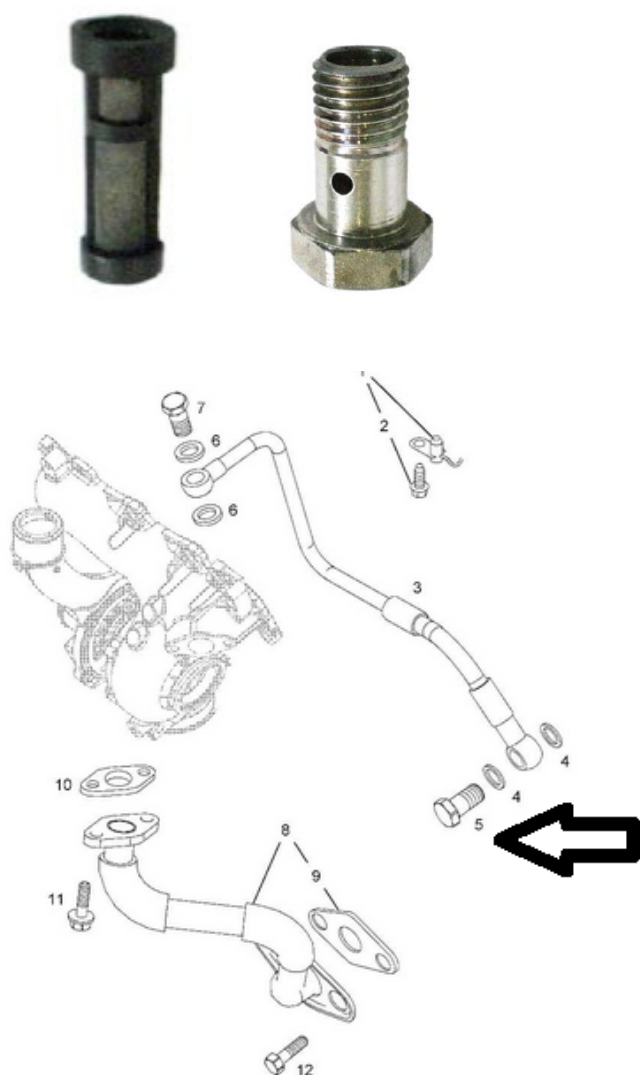
Geralmente, a origem da rotura destes turbos deve-se ao seguinte:
A junção aparafusada ao bloco do motor, saída de pressão do óleo do motor para o tubo do turbo, dispõe no seu interior de um filtro muito fino que é propenso a obstruir-se (ver fotografias inferiores junção nº 5).
Ao mesmo tempo que realiza a substituição do turbo, substitua também essa junção e o tubo de entrada do óleo.

Referências da junção: 93179303 ou 860971 consoante o fabricante do veículo.

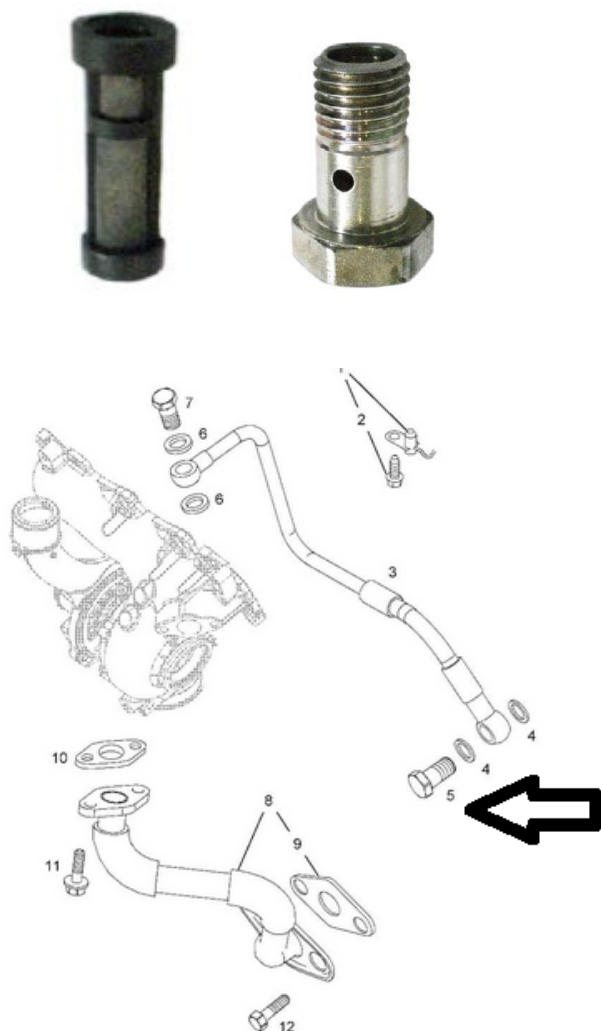
In het algemeen wordt de breuk van deze turbo's om de volgende reden veroorzaakt: het verbindingsstuk dat is vastgebout aan het motorblok, van de oliedrukafvoer van de motor naar de turboslang, heeft aan de binnenkant een zeer fijne filter die gevoelig is voor verstopping (zie foto's hieronder, verbindingsstuk nr. 5).

Tijdens het vervangen van de turbo vervangt u ook dit verbindingsstuk en de olietoevoerslang.

Referenties van het verbindingsstuk: 93179303 of 860971, volgens de fabrikant van het voertuig.
