SUSTITUCIÓN DEL TURBO CON REF. KP35-0001/0007/0009/0021 v VVP2

BOLETÍN TÉCNICO 2009076

TURBO REPLACEMENT WITH REF: KP35-0001/0007/0009/0021 and VVP2

TECHNICAL DATA SHEET 2009076

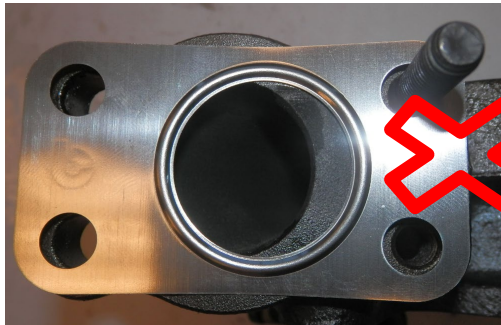
La incorrecta colocación de la junta, provoca que el turbo no trabaje bajo los parámetros para los cuales fue diseñado, ya que esta entorpece la entrada de gases de escape.

Forma incorrecta

Les rogamos presten especial atención, a la hora de colocar la junta entre el turbo y el colector de escape. Como pueden apreciar en las fotografías inferiores, existe una forma incorrecta de colocar la junta.

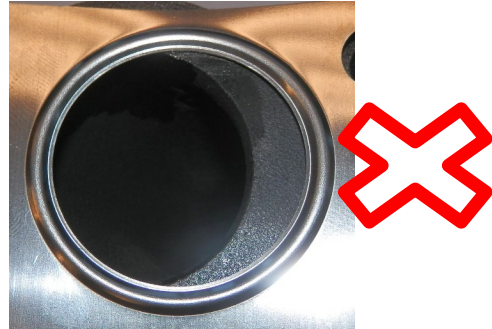
Forma incorrecta

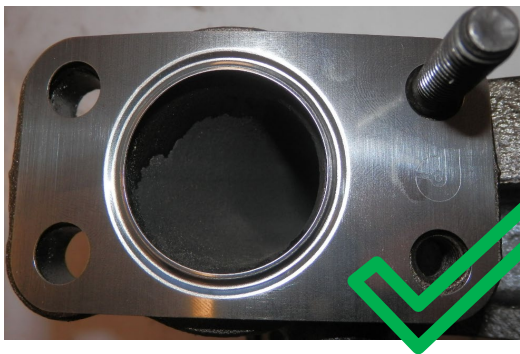
Forma correcta

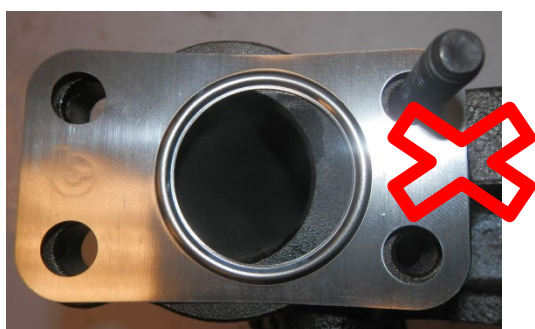
Une mauvaise mise en place du joint fait que les performances du turbo ne répondent pas aux paramètres pour lesquels il a été conçu, car celui-ci entrave l'entrée des gaz d'échappement.

Mise en place incorrecte

Nous vous prions d'accorder une attention tout particulière au moment de mettre en place le joint entre le turbo et le collecteur d'échappement. Comme vous pourrez le voir dans les photographies ci-dessous, il existe une manière incorrecte de mettre en place le joint.

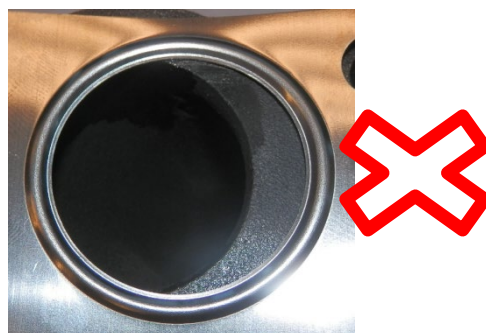
Mise en place incorrecte

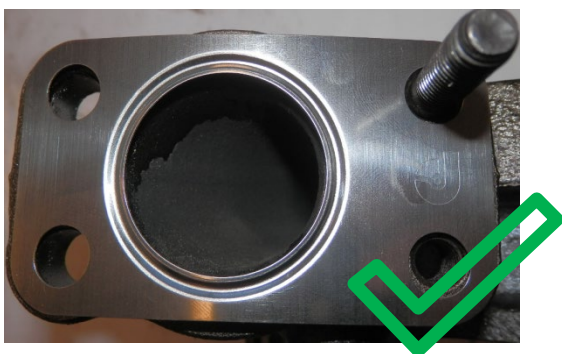
Mise en place correcte

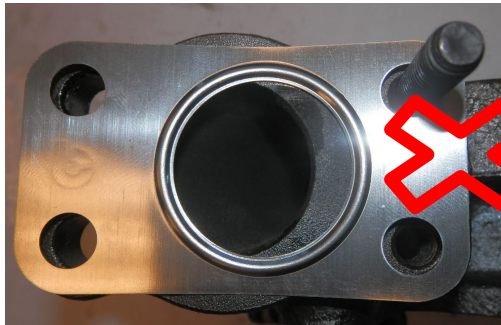
The improper positioning of the gasket prevents the turbo from operating under the parameters for which it was designed, as this hinders the entry of exhaust gases.

Wrong way

Please pay special attention when positioning the gasket between the turbo and the exhaust manifold. As you can see in the photos below, there is a wrong way to positioning the gasket.

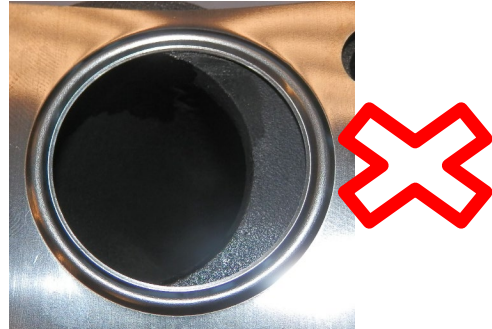
Wrong way

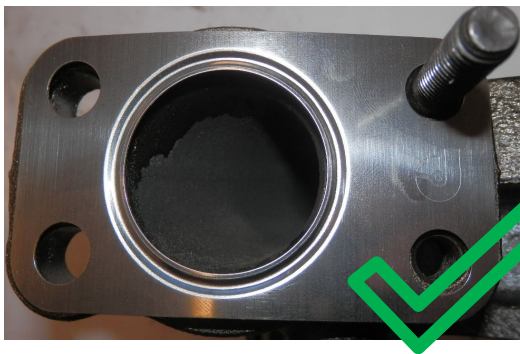
Right way

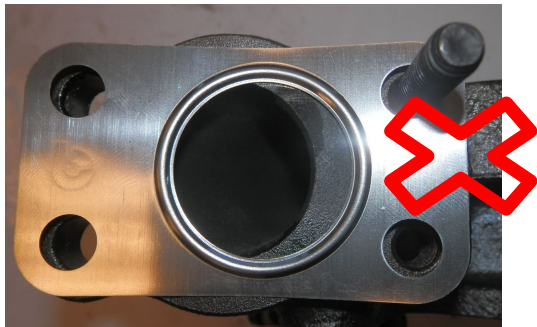
Eine falsche Anbringung der Dichtung hat zur Folge, dass der Turbo nicht unter den Parametern arbeitet, für die er konzipiert wurde, da die Dichtung in diesem Fall den Abgaseintritt behindert.

Falsch

Bitte seien Sie beim Einsetzen der Dichtung zwischen dem Turbo und dem Abgassammler besonders aufmerksam. Wie Sie auf den nachstehenden Fotografien erkennen können, kann die Dichtung falsch eingesetzt werden.

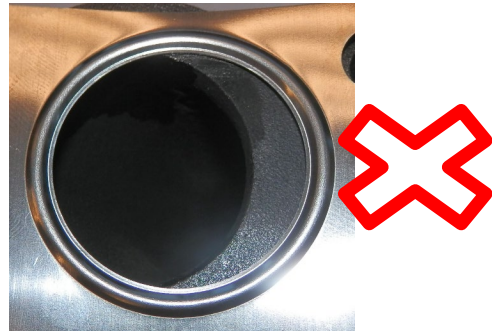
Falsch

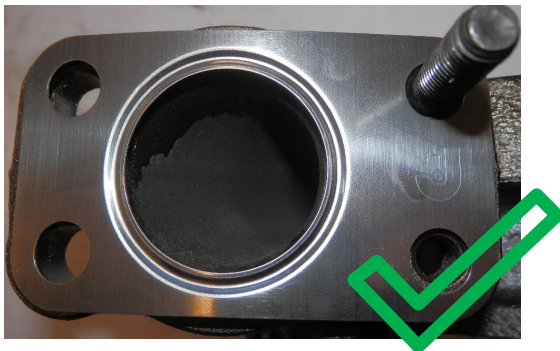
Richtig

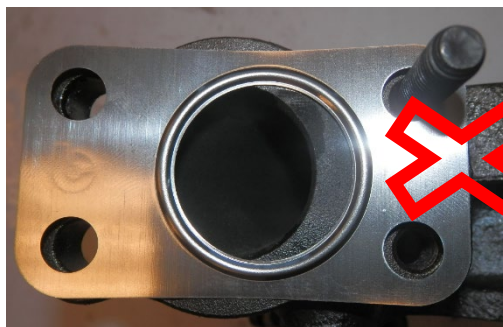
Un posizionamento erraneo fa sì che il turbo non funzioni con i parametri per cui è stato pensato, dal momento che rallenta l'ingresso dei gas di scarico.

Modo erroneo

Si prega di fare particolare attenzione, quando si posiziona la guarnizione fra il turbo e il collettore di scarico. Come si può notare dalle immagini seguenti, esiste un modo erraneo di posizionare la guarnizione.

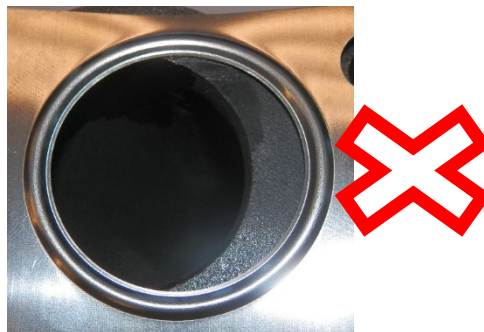
Modo erroneo

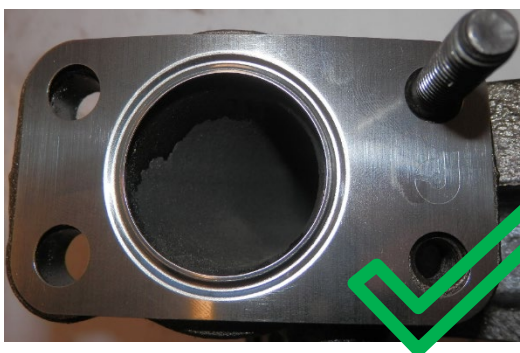
Modo corretto

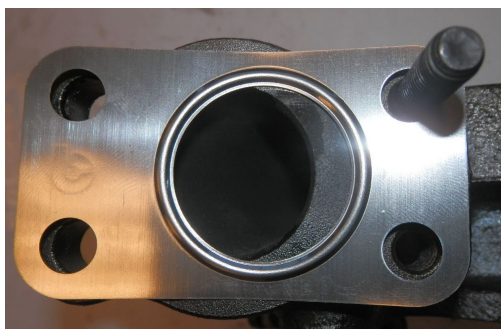
Při nesprávné instalaci těsnění turbo nedosahuje parametrů, pro které bylo vyrobeno, protože nesprávná instalace brání vstupu výfukových plynů.

Nesprávný způsob

Buďte prosím velmi obezřetní při umístění těsnění mezi turbo a sběrač výfuku. Jak můžete vidět na těchto fotografiích, těsnění lze nainstalovat nesprávně.

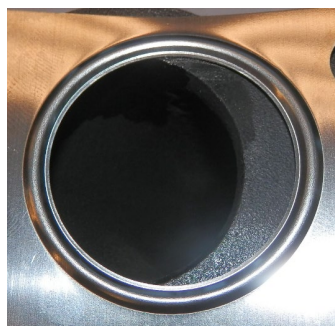
Nesprávný způsob

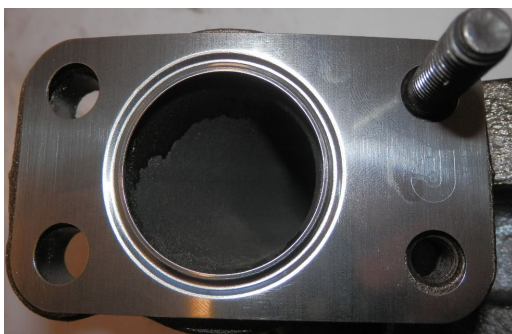
Správný způsob

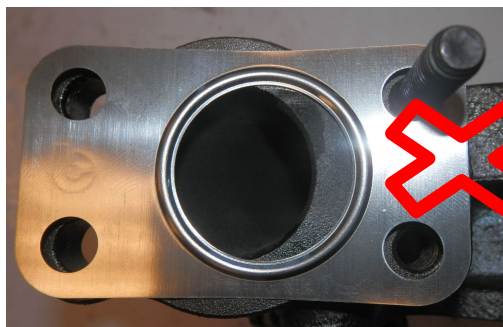
A incorreta colocação da junta faz com que o turbo não trabalhe segundo os parâmetros para os quais foi concebido, visto entorpecer a entrada de gases de escape.

Forma incorreta

Pedimos que prestem especial atenção ao colocar a junta entre o turbo e o coletor de escape. Como podem apreciar nas fotografias inferiores, há uma forma incorreta de colocar a junta.

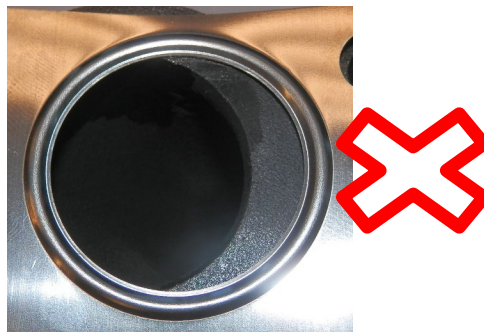
Forma incorreta

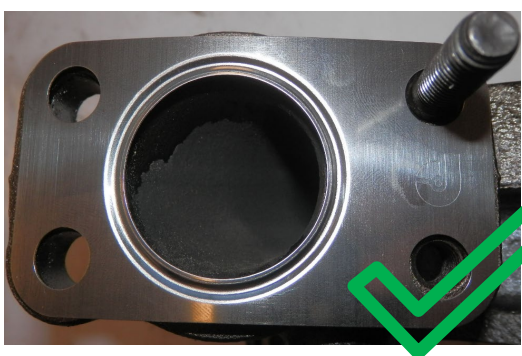
Forma correta

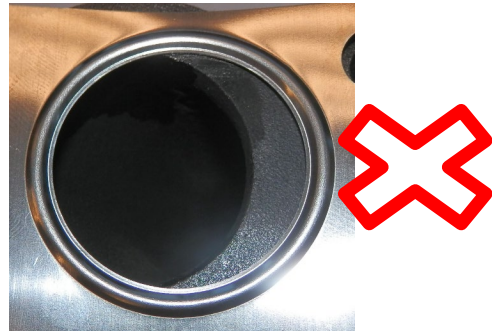
De onjuiste plaatsing van de dichting zorgt ervoor dat de turbo niet werkt onder de omstandigheden waarvoor deze was ontworpen, omdat dit het binnendringen van uitlaatgassen verhindert.

Onjuist

Gelieve bijzondere aandacht te besteden bij het plaatsen van de dichting tussen de turbo en uitlaatspruitstuk. Zoals u de foto's hieronder kunt zien, is er een verkeerde manier om de dichting te plaatsen.

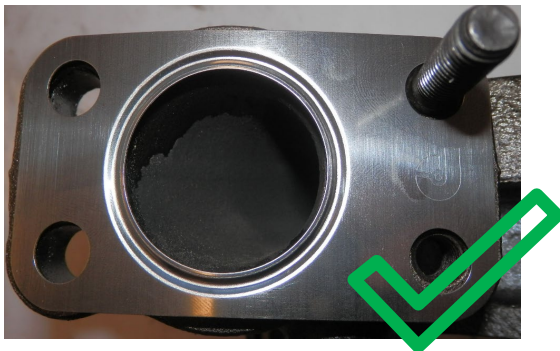
Juist
