## Technical information 2009006

## TECHNICAL DATA SHEET 2009006

In most cases, the turbos fitted to the BMW 320D, M47TU engine, fail as a result of an error in the vehicle's gas circulation system.

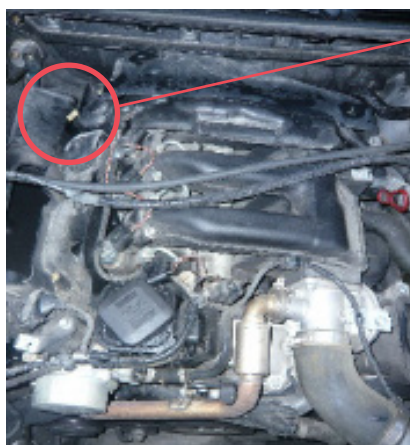
**GAS VENT**

Whenever the turbo is replaced, the filter located in the engine gas vent must be checked. This problem has already been corrected by the manufacturer in the new BMW 320D models, by replacing this part at origin.

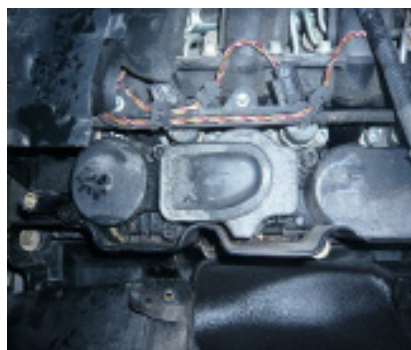
For those models with the old filter, this needs to be replaced and BMW sells a KIT (11127799225) which improves operations and prevents the problem from reoccurring. If this is not done, then there is a risk that, after just a few kilometres, the filter becomes blocked leading to another turbine breakdown, caused by the gases which cannot be vented.

**BLOCKED NON  
FUNCTIONING FILTER**

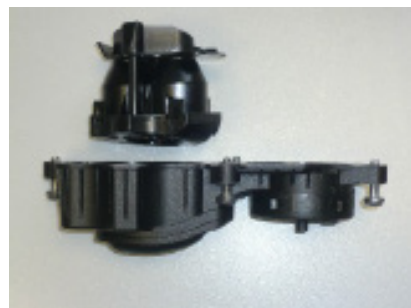
**NEW BMW FILTER REPLACEMENT KIT**

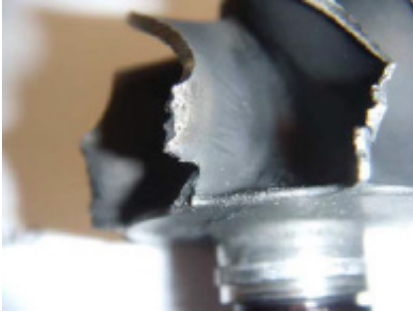
In the majority of the cases in which our customers have reported failures, a complete turbo disassembly has revealed considerable damage to the exhaust turbine and to the nozzle blades of the geometry, as can be observed in the photos below.

Damaged exhaust turbine

A case by case study has shown the failure to be due to the air intake manifold flaps breaking off and entering the engine combustion chamber where they generally cause damage to the piston, cylinder head top and valve seats, whilst the material remains expelled through the exhaust conduit impact against the exhaust turbine and blades, causing the above mentioned damage.

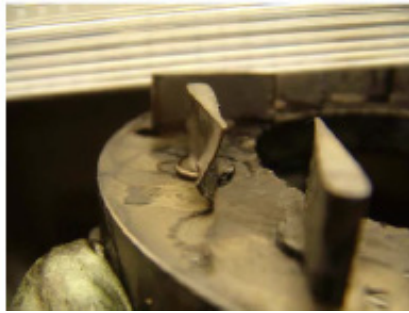
Damaged nozzle blades

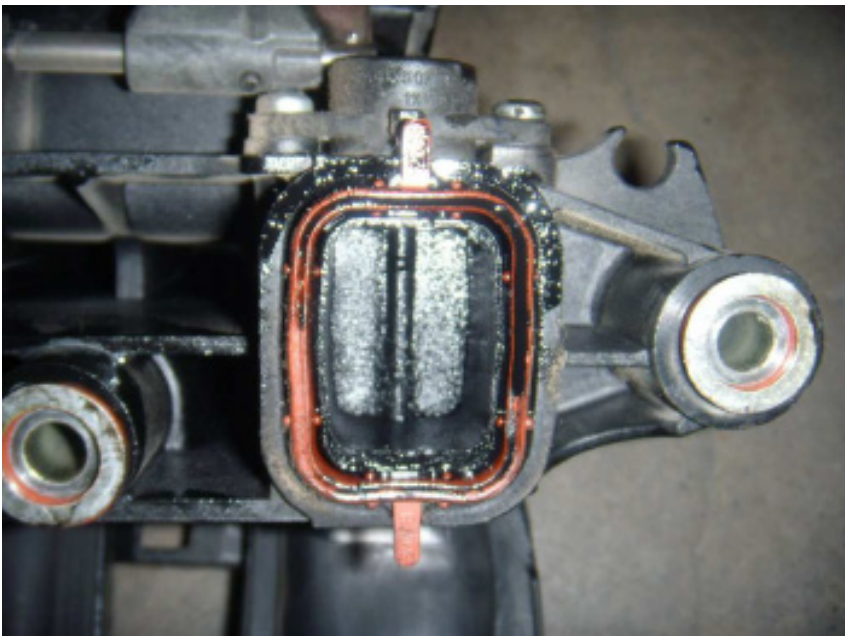
Plastic air intake manifold with additional swirl flap
