# Vakuumpumpeskader på grund af forkert tilordning

Køretøj	Produkt: vakuumpumpe	
	PIERBURG nr.	O.E. nr.*
VW Transporter LT, T4 (ladvogn, bus, kassevogn, California) motorkode: AAB	7.22300.62.0 7.22300.69.0	075 145 100 ; 075 145 101; 075 145 101 A 074 145 100 A

På grund af en ændring af topstykkerne ved VW T4-motoren med motorkode AAB sker der ofte en forkert tilordning af vakuumpumpen.

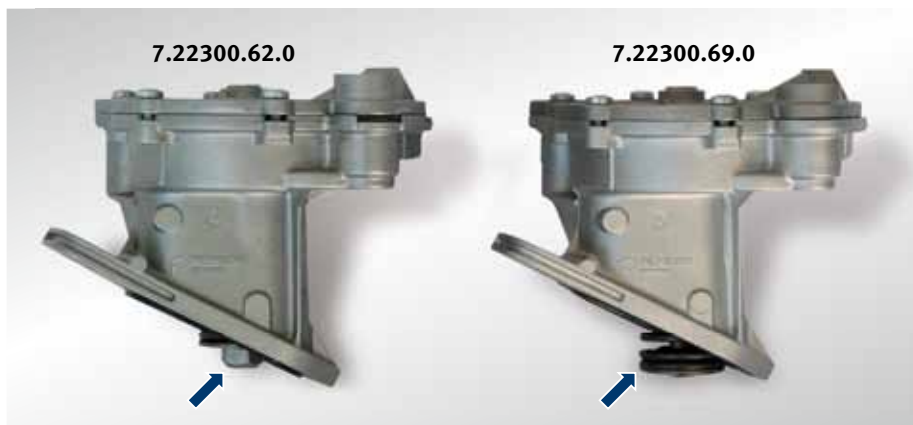
Ill. 2: sammenligning af vakuumpumperne

7.22300.62.0	7.22300.69.0
erstatte	7.22300.12.0	7.22300.19.0
årgang	til 5/1994	fra 5/1994
stelnummer	til 70-R-180 000	fra 70-R-180 001
VW-delnummer	075 145 100, 075 145 101 075 145 101 A	074 145 100 A
VW-topstykke nr.	074 103 351 A	074 103 351 D
Motor Service-topstykke nr.	50 003 101	50 003 113
topstykke-dækselplade	11 huller; Ø 5 mm	Uden huller
PIERBURG-stødstangsnummer	3.52124.06.0	3.52124.05.0
VW-stødstangsnummer	075 145 307	074 145 307 B
stødstangslængde	71,0 mm	67,5 mm

En nøje kontrol af køretøjsdataene er nødvendig for at undgå skader. Vi anbefaler i hvert tilfælde at kontrollere tilordningen via stelnummeret! Monteringsanvisninger: Se bagsiden.

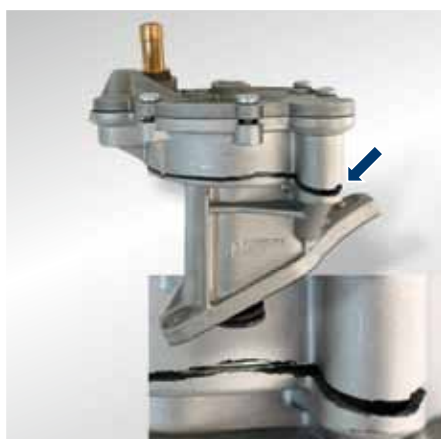
Ill. 1: brud i pumpehuset

**!** **Monteringen af en forkert pumpe fører »straks« ved den første motorstart efter monteringen til brud på pumpehuset (se ill. 1) eller endda til brud på knastakslen og dermed til en alvorlig og dyr motorskade.**

I reklamationstilfælde anerkendes disse pumper ikke på grund af den forkerte montering.

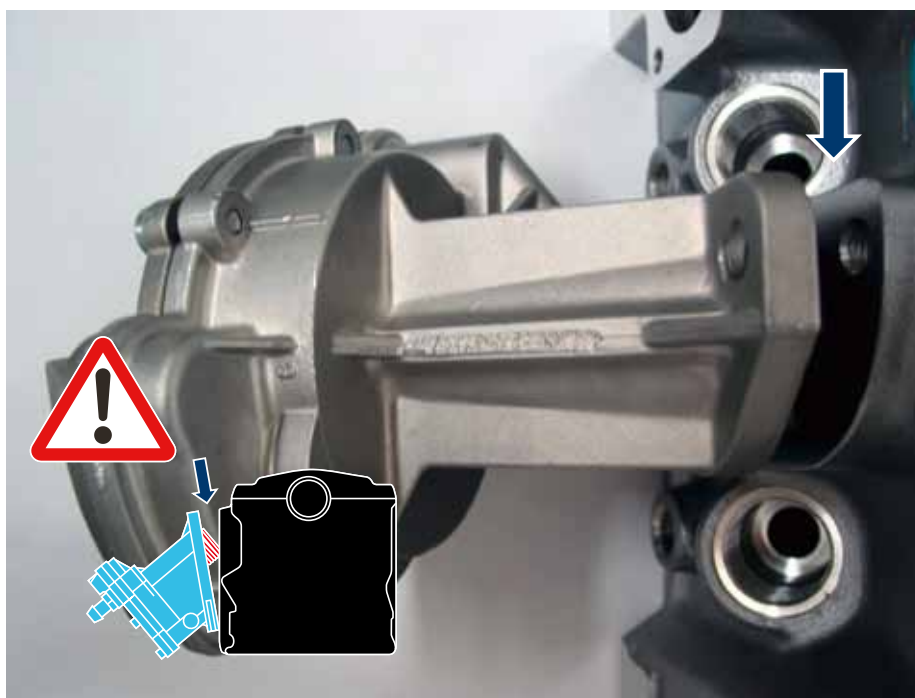
Ill. 5: ved forkert tilordning er en korrekt montering ikke mulig

Hvis vakuumpumpen kan trykkes mod flangen uden større kraftanstrengelse (ca. 5 mm spalte), selvom knasten befinder sig på den modsatte side af stødstangen, foreligger der med stor sandsynlighed en forkert tilordning.

- !** **Kontroller under alle omstændigheder**
- stelnummer,
  - indregistreringsdato og/eller
  - den gamle pumpes delnummer!

- !** **Forsøg under ingen omstændigheder at løse dette problem ved at foretage ændringer på stødstangen (f.eks. slibning).**
