**SI 0082**

# SERVICE INFORMATION

## SUPAPĂ EGR ELECTRICĂ (OPEL/VAUXHALL)

### IMPURITĂȚI LIPITE / COCSIFICĂRI PE SUPAPE

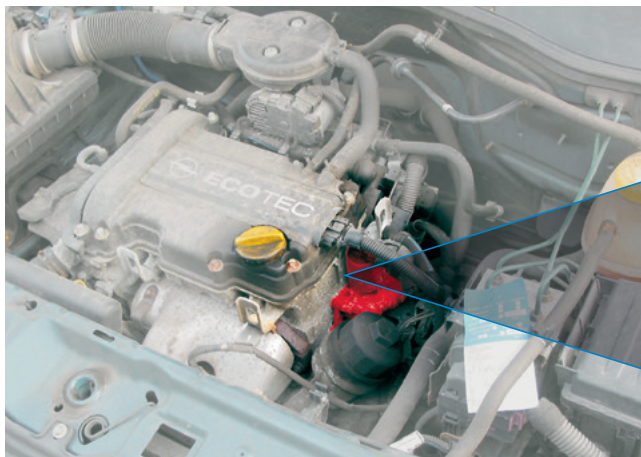
Supapă electrică EGR în Opel Corsa (evidențiat)
