SI 0082

SERVICE INFORMATION

VANNE EGR ÉLECTRIQUE (OPEL/VAUXHALL)

CALAMINAGE/TRACES DE CARBONISATION SUR LES VANNES

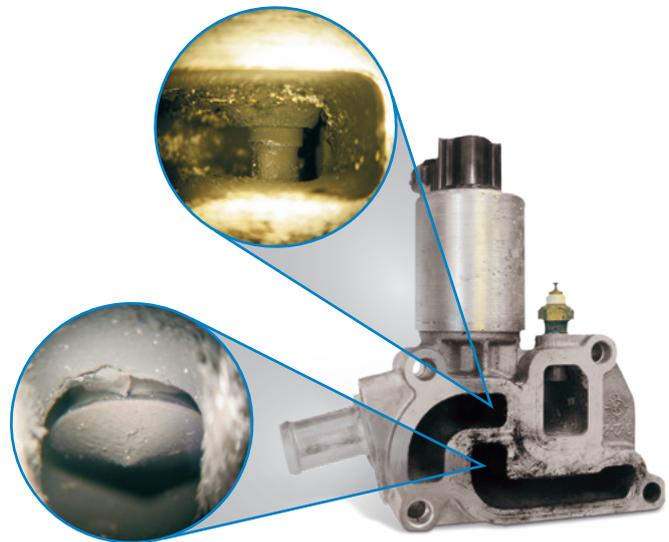
Dans le cadre des contrôles à l'atelier, le diagnostic « Défaut vanne EGR » apparaît. Les vannes EGR électriques sont collées contre la face ou le siège de la soupape en raison de dépôts huileux de calamine/traces de carbonisation.

Section d'une vanne EGR électrique

Sur les vannes EGR traitées ici, les dépôts sur la face ou le siège de la soupape sont la cause la plus fréquente des défauts. Il est nécessaire de contrôler la vanne EGR, et de la remplacer le cas échéant.

Dans un grand nombre de cas, une mise à jour du logiciel de l'appareil de commande peut résoudre les problèmes de carbonisation excessive.

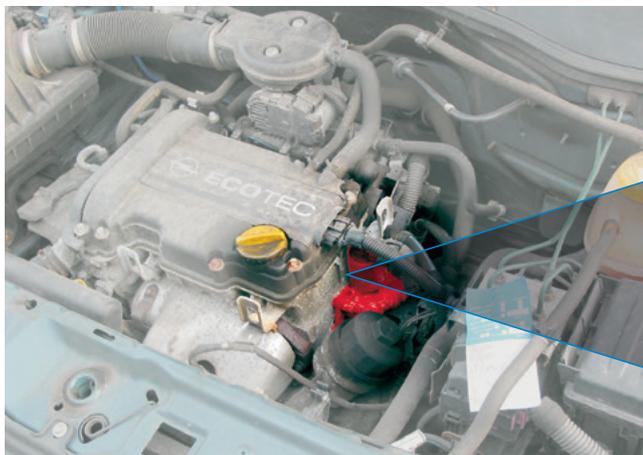
Vanne EGR électrique dans une Opel Corsa (zoom)
