**SI 0082**  
Только для специалистов!  
1/2

## ЭЛЕКТРИЧЕСКИЙ КЛАПАН EGR (OPEL/VAUXHALL)

### ЗАКЛИНИВАНИЕ/НАГАРООБРАЗОВАНИЕ В КЛАПАНЕ

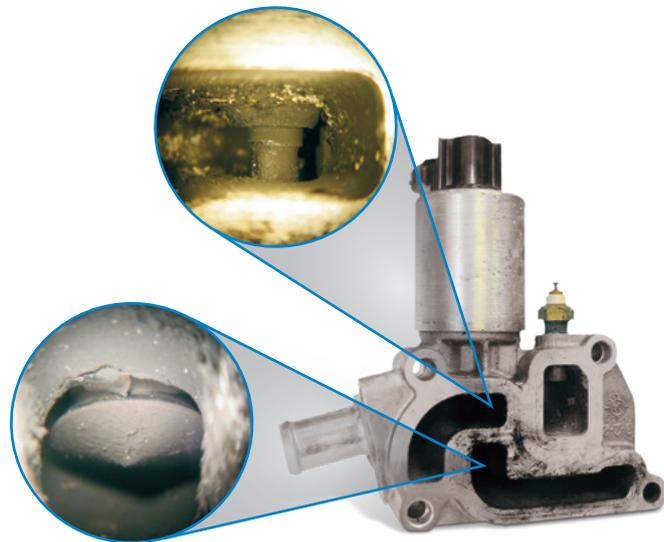
Результат проводимой в мастерской диагностики идентифицируется как «Неисправность клапана EGR». Установленный электрический клапан EGR заклинивает в результате образования на тарелке и седле клапана нагара из маслосодержащих отложений.

- Уменьшается поперечное сечение канала в клапане EGR.
- Клапан открывается или закрывается не полностью.

Электрический клапан EGR в разрезе

У рассматриваемых здесь клапанов EGR наиболее частой причиной отказа является образование отложений на тарелке или седле клапана. Клапан EGR нужно проверить и при необходимости заменить.

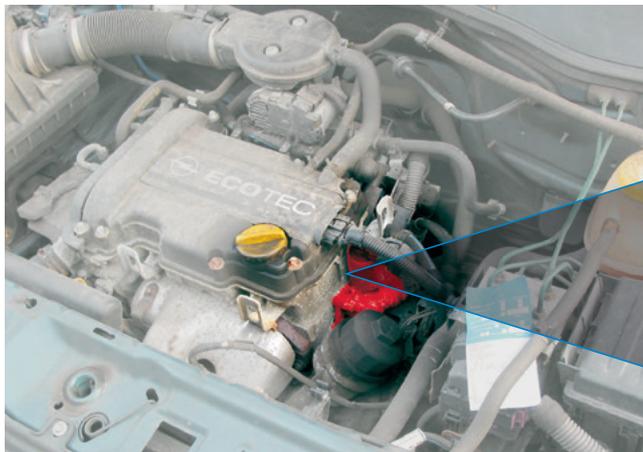
Электрический клапан EGR на автомобиле Opel Corsa (выделен цветом)
