Sneltest aan secundaireluchtkleppen

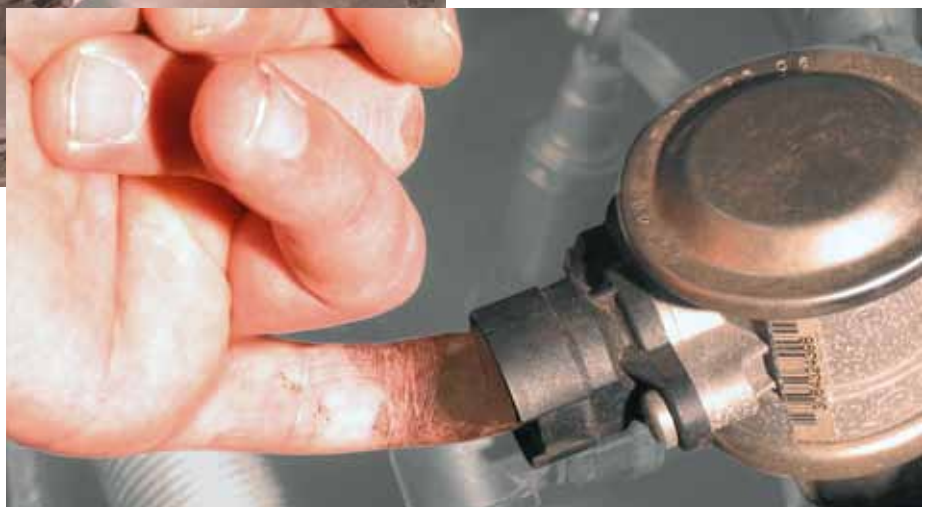
Sneltest aan secundaireluchtclep in BMW 520i (geaccentueerd)
