SI 0090
Sadece uzman personel için!
1/1

SERVICE INFORMATION

ELEKTRİKLİ EGR VALFLERİ

MOTOR KONTROL CİHAZI İLE UYUMLU HALE GETİRİLMESİ GEREKLİDİR

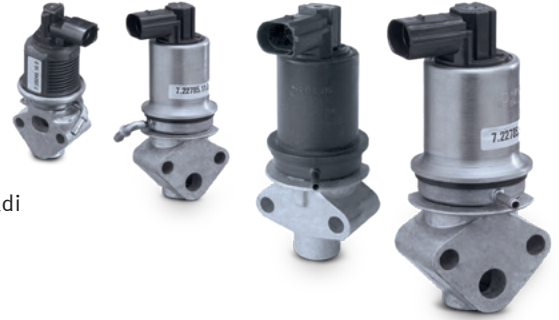
Çeşitli elektrikli EGR valfleri

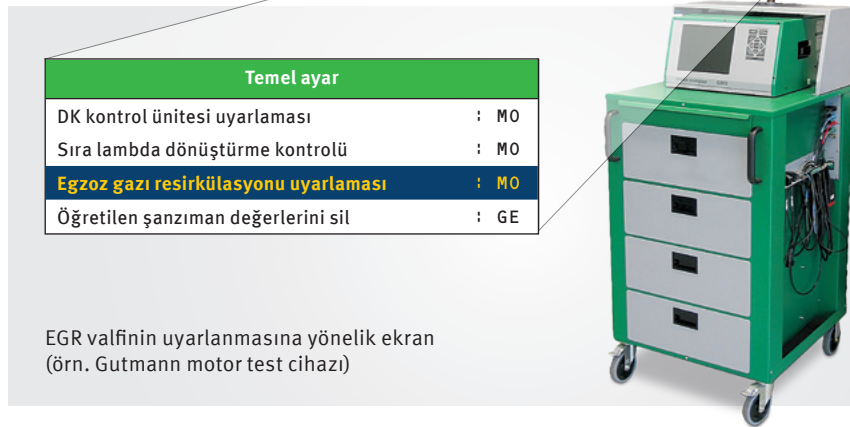
Temel ayar	
DK kontrol ünitesi uyarlaması	: MO
Sıra lambda dönüştürme kontrolü	: MO
Egzoz gazı resirkülasyonu uyarlaması	: MO
Öğretilen şanzıman değerlerini sil	: GE

EGR valfinin uyarlanmasına yönelik ekran (örn. Gutmann motor test cihazı)

Bunun için elektrikli EGR valfinin motor kontrol ünitesine göre uyarlanması gerekir!

Bu işlem, motor test cihazındaki özel bir program noktası aracılığıyla gerçekleştirilir (örn. "Temel ayar"). Bu konu ile ilgili ayrıntılı bilgileri motor test cihazının kullanım kılavuzunda bulabilirsiniz.
