Ανίχνευση βλαβών σε σύστημα ανακύκλωσης καυσαερίων σε βενζινοκινητήρες και πετρελαιοκινητήρες

Αντικαθιστά το SI 0038, SI 0039

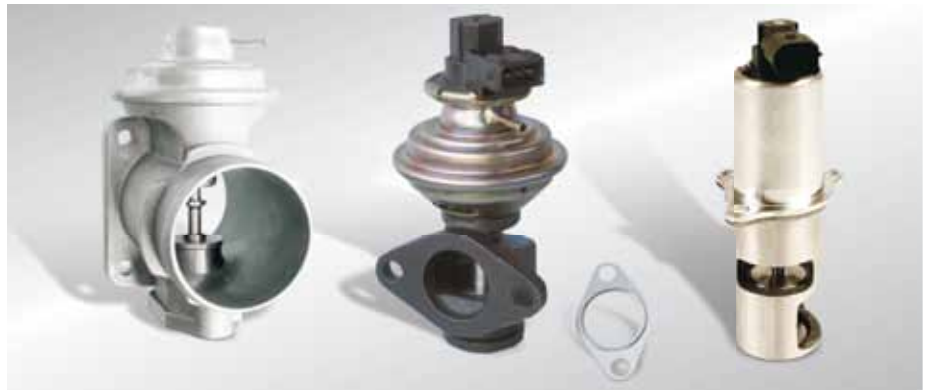
Οι βαλβίδες EGR σε πετρελαιοκίνητα οχήματα έχουν εξαιτίας του υψηλού ρυθμού ανακύκλωσης μεγάλες διατομές ανοίγματος.

Αριστερά: πνευματική βαλβίδα EGR

Μέσον: πνευματική βαλβίδα EGR με αναγνώριση θέσης

Δεξιά: ηλεκτρική βαλβίδα διπλού δίσκου EGR

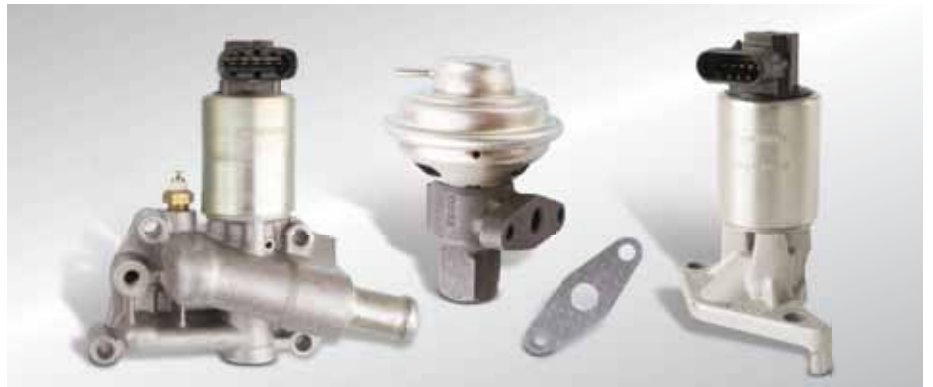
Στις βαλβίδες EGR στους βενζινοκίνητους, οι διατομές είναι σαφώς μικρότερες.

Αριστερά: ηλεκτρική βαλβίδα EGR με σύνδεση στο κύκλωμα ψυκτικού υγρού

Μέσον: πνευματική βαλβίδα EGR

Δεξιά: ηλεκτρική βαλβίδα EGR

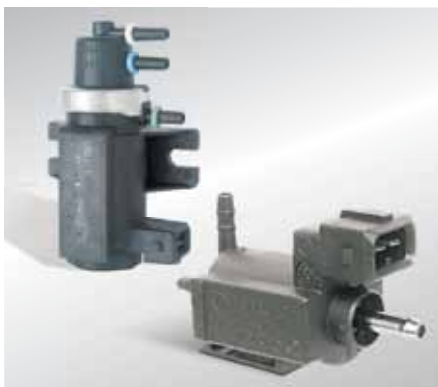
Με τη βοήθεια ηλεκτροπνευματικών βαλβίδων ενεργοποιούνται οι πνευματικές βαλβίδες EGR.

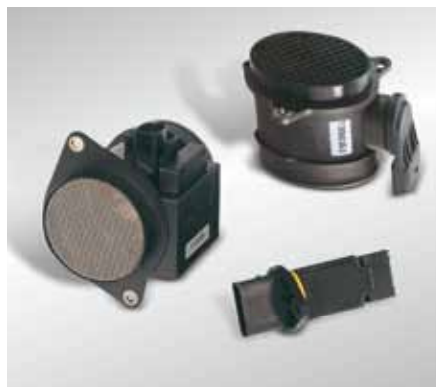
Ο αισθητήρας μάζας αέρα απαιτείται στους πετρελαιοκίνητους μεταξύ άλλων για τη ρύθμιση της ανακύκλωσης καυσαερίων.

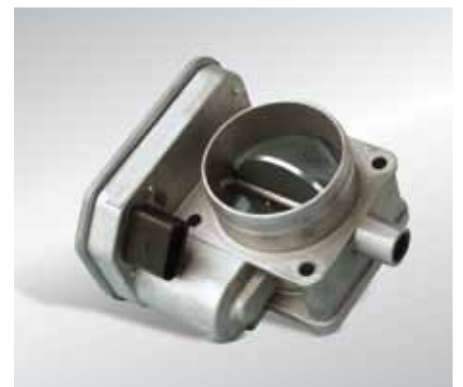
Καθώς σε πετρελαιοκίνητα οχήματα η διαφορά πίεσης μεταξύ πλευράς καυσαερίων και αναρρόφησης δεν επαρκεί για τους υψηλούς ρυθμούς ανακύκλωσης καυσαερίων, τοποθετούνται «κλαπέτα ρύθμισης» στον αυλό εισαγωγής, για να δημιουργείται η αναγκαία υποπίεση.

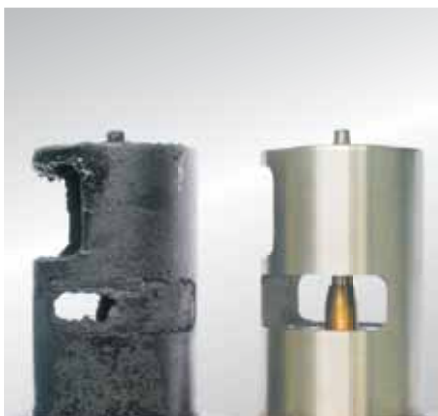
Καθώς οι βαλβίδες EGR δεν μπορούν να γεμίσουν αιθάλη μόνες τους, πρέπει να αναζητηθεί η αιτία της συσσώρευσης αιθάλης.

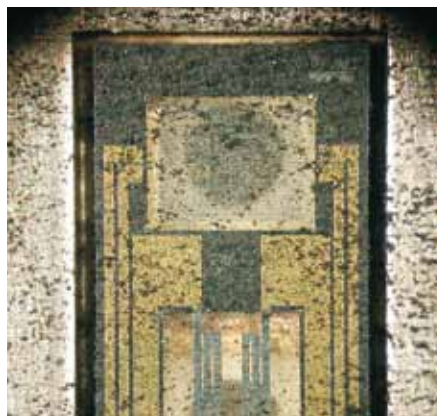
Το λάτι και οι ρύποι ενδέχεται να προξενίσουν ζημιά στον αισθητήρα του αισθητήρα μάζας αέρα – σε κάθε περίπτωση ωστόσο αλλοιώνουν τις μετρήσεις κάτι που πάλι μπορεί να επιδράσει στην EGR.

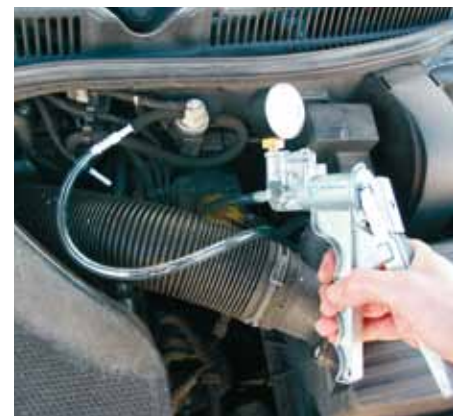
Είτε πρόκειται για πνευματικές βαλβίδες EGR είτε όπως εδώ για μία EPW: η λειτουργία μπορεί να ελεγχθεί εύκολα με μία χειραντλία κενού.
