SI 1081

SERVICE INFORMATION

YAKIT BESLEME MODÜLÜ

HUZMELİ EMME POMPASI KALDIRILDI

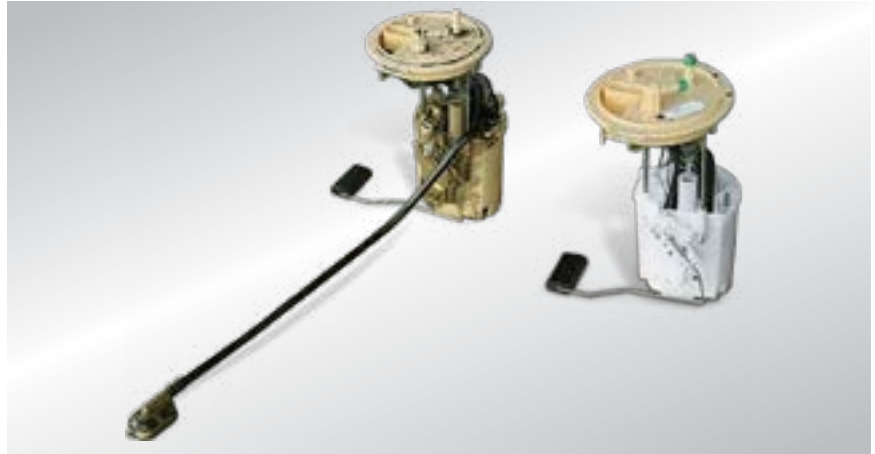
Şek. 2:
solda: ilk başta takılı olan, harici huzmeli emme pompalı yakıt besleme modülü
sağda: Yakıt besleme modülü 7.02550.32.0

İlk başta takılı olan yakıt besleme modülü, harici bir huzmeli emme pompalı ek bir hortuma sahiptir (bkz. Şek. 2, solda). Teknik alanda yapılan geliştirmeler sonucu 7.02550.32.0 numaralı Pierburg yakıt besleme modülünde bu harici huzmeli emme pompasına artık gerek yoktur.
