SERVICE INFO – LuK 0024

Vigtig vejledning for at undgå koblingspedalvibrationer

Motor: 1.9 TDI

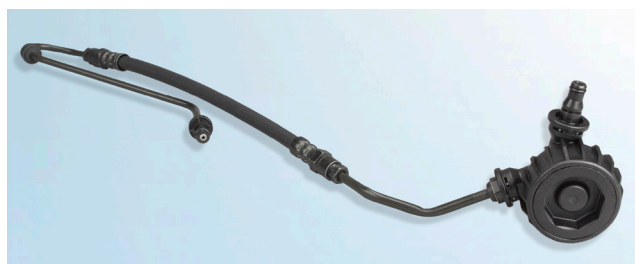
Billede 1: Hydrauliske føringer med frekvensmodulator (vibrationsfilter)

Ved disse køretøjer (fra modelåret 2003) kan man føle koblingspedalens vibrationer, når man træder på den.

Hvis der kommer nogle klager, kan de mulige årsager omfatte en ubrugt evt. ødelagt frekvensmodulator (vibrationsfilter) eller out-of-dato softwareversion i motorens styreenhed.

Vibrationer dannes fra svingninger af krumtapakselmomentet og overføres til pedalen gennem koblingens hydrauliske system.

Frekvensmodulator undertrykker pulsering af den hydrauliske væske i systemet og forebygger vibrationer af koblingspedal.

Derfor anbefaler Schaeffler Automotive Aftermarket følgende afprøvningsfremgangsmåde:

- Hvad er den aktuelle software status af motorens styreenhed?
- Er der frekvensmodulator i systemet?

Hydrauliske føringer med frekvensmodulering skal om nødvendigt udskiftes evt. skal modulatorens påmonteres. Reservedelene kan skaffes hos køretøjfabrikanten.
