SERVICE INFO – LuK 0024

Viktig anvisning för att förhindra vibrationer i kopplingspedalen.

Tillverkare:	Audi, Seat, Škoda, VW
Modeller:	
Audi	A3, Sportback, Quattro, Cabrio
Seat	Altea, Leon, Toledo, Ibiza
Škoda	Octavia, Superb, Fabia, Roomster
VW	Golf, Golf Plus, Jetta, Passat, Scirocco, Eos, Polo, Touran
Motor:	1.9 TDI
Motorkod:	BKC, BLS, BXE
OE-nr.:	1K1 721 564 AP

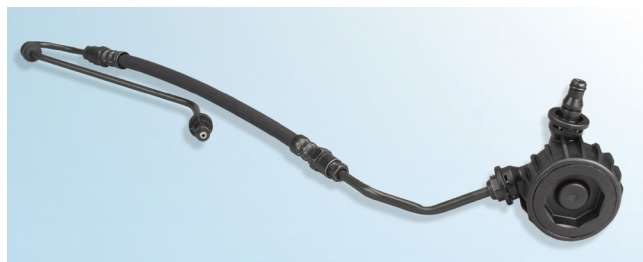
Bild 1: Hydraulledning med frekvensmodulator (antivibrationsfilter)

Hos de angivna fordonen med modellår 2003 kan vibrationer i kopplingspedalen förekomma då den trycks ned.

Vid ev. reklamationer kan orsaken vara att frekvensmodulator (antivibrationsfilter) inte finns, att den är skadad, eller att inaktuell mjukvara är installerad i motorstyrningsenheten.

Vibrationerna orsakas av det varierande momentet på vevaxeln och leds genom kopplingshydrauliken till pedalen.

Frekvensmodulatore undertrycker pulsering av hydraulvätskan i systemet och förhindrar därmed vibrationer i kopplingspedalen.

Schaeffler Automotive Aftermarket rekommenderar därför följande kontrollprocedur:

- Är mjukvaran i motorstyrningsenheten aktuell?
- Finns det en frekvensmodulator i systemet?

Om så behövs byts hydraulledning med frekvensmodulator ut, ev. installeras modulatore i efterhand. Tillämpliga verktyg kan erhållas hos fordonstillverkaren.
