SERVICE INFO – LuK 0028

Instrucțiuni de demontare

a cutie de viteze automate 0AM cu 7 trepte și dublu ambreiaj uscat

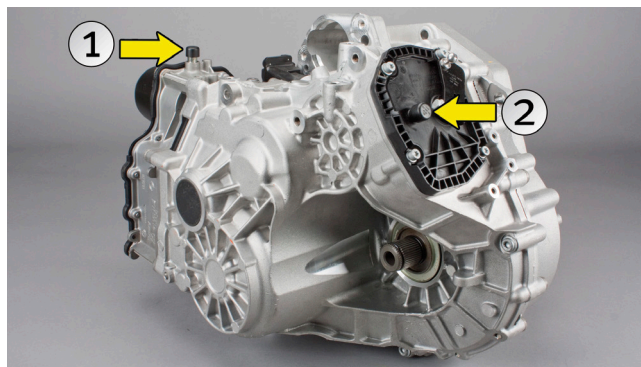
Fig. 1: Cutie de viteze automată cu capace de aerisire pentru unitatea mecatronică (1) și cutia de viteze (2).

În cazul demontării cutiei de viteze, dispozitivul de aerisire a unității mecatronice trebuie acoperit pentru a evita scurgerile de ulei!

Pentru a preveni scurgerile de ulei în timpul procesului de demontare și înlocuire a cutiei de viteze, fiecare set LuK DMF și LuK RepSet 2CT este prevăzut cu două garnituri de etanșare temporare. Aceste garnituri se utilizează în momentul montării cutiei de viteze; acestea înlocuiesc garniturile de aerisire de culoare neagră ce se regăsesc pe

unitatea mecatronică și pe cutia de viteze (vezi Fig. 1). După montare, înlocuiți ambele garnituri temporare cu cele permanente.

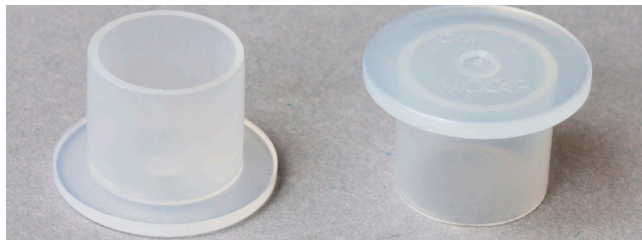
Fig. 2: Garnituri temporare
