## SERVICE INFO – LuK 0034

# מידע אשר מתקבל בזמן ביצוע אבחון המצביע על רעשים מתכתיים אשר מופיעים בזמן כיבוי מנוע הרכב

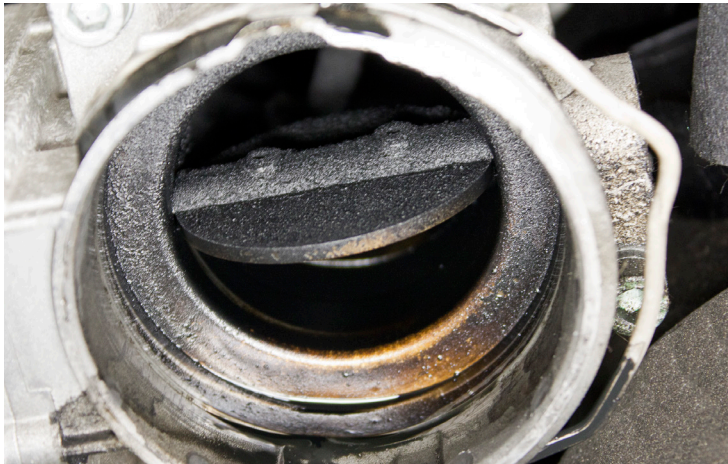
איור 1: כל לכוך אשר נמצא על בית המצערת החשמלית חייב לנקות או להסיר

גורם שכיח לרעשים אלו הינו תקלה בשסתום המצערת החשמלית בצידו של מעבר יניקת האוויר. תקלה זו עלולה לגרום במצד שבו ישנה ירידת לחץ לא שווה של הלחץ בצילינדרים, אשר בזמן הסיבוב של המנוע גורמת לתנועה סיבובית לא אחידה של גל הארכובה. הרעידות אשר נוצרו עקב סיבוב לא אחיד זה מועברות אל תיבת ההילוכים ללא אפשרות להפחתתן על ידי גלגל התנופה, וזהו למעשה הגורם לרעשים המתכתיים אשר מופיעים.

- בדוק אילו תקלות קיימות בזכרון מחשב ניהול המנוע ופעל לתיקון
- בצע אבחון ויזואלי ואבחון מעשי לתפקודיו של שסתום המצערת החשמלית (היא חייב להיסגר בצורה מלאה לאחר שמבצעים כיבוי מנוע הרכב)
- הסר ונקה את שאריות פייח באזורי הפעולה של שסתום המצערת החשמלית

במידה ועדיין נשמעים הרעשים המתכתיים כאשר מכבים את המנוע למרות פעולה תקינה של שסתום המצערת החשמלית, יש לקבל את ההחלטה על החלפת גלגל התנופה כפול המסה אך ורק לאחר חקירה מעמיקה של תפקודי המערכת.
