SERVICE INFO – LuK 0034

Informacija o pojavi metalnog zvuka koji nastaje prilikom gašenja motora

DMF Kat.Br.: 415 0241 10

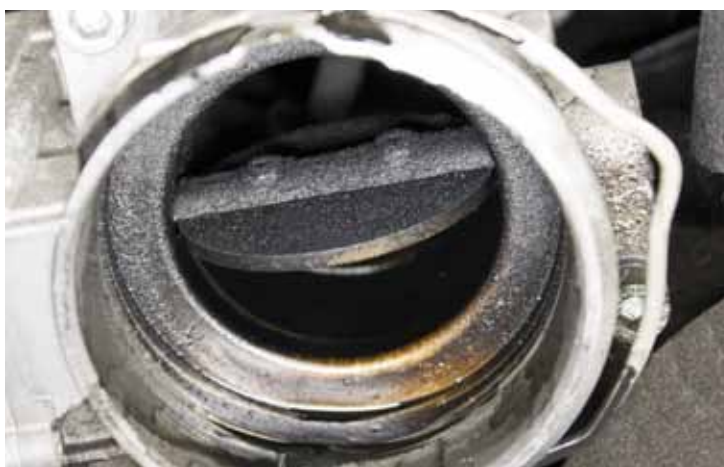
Slika 1: Mora biti otklonjena bilo kakva nečistoća iz kućišta prigušnog ventila

Uobičajen uzrok pojave ove buke leži u neispravnom radu prigušnog ventila u usisnoj grani. Neispravan rad prigušnog ventila će se odraziti u nejednakom padu tlaka u cilindrima koji će pak prouzročiti neravnomjerno okretanje koljenastog vratila. Uslijed toga će se rezultirajuće torziona vibracije bez potrebnog prigušenja prenijeti na mjenjački sklop i time prouzročiti metalni zvuk koji stvara buku.

- Očitati kodove grešaka u memoriji elektroničke kontrolne jedinice.
- Provesti vizualnu provjeru i test ispravnosti rada prigušnog ventila (koji se mora potpuno zatvoriti prilikom gašenja motora)
- Odstraniti sve naslage nečistoća koje su pronađene u radnom području prigušnog ventila

Ukoliko se metalni zvuk i dalje pojavljuje kod gašenja motora unatoč tome što je prigušni ventil ispravan, zamjeniti zamašnjak podijeljene mase (DMF) tek nakon detaljnog pregleda.
