SERVICE INFO – LuK 0034

Informacije o diagnostiki kovinskih zvokov, ki se slišijo pri ugašanju motorja

Fiat: Grande Punto, Sedici
Opel: Astra H, Signum, Vectra C, Zafira
Saab: 9-3
Suzuki: SX4
Vauxhall: Astra MK V, Signum, Vectra MK II, Zafira MK II

Fiat: 1,9 D
Opel: 1,9 CDTI
Saab: 1,9 TiD
Suzuki: 1,9 DDiS
Vauxhall: 1,9 CDTI

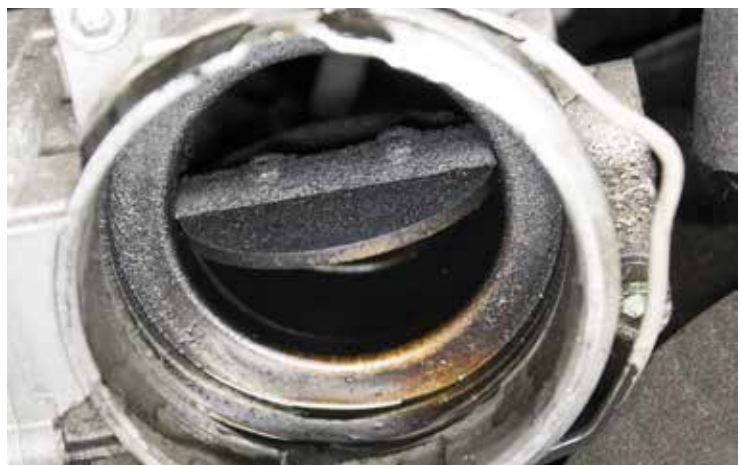
Slika 1: Odstraniti je treba vso nesnago v ohišju dušilne lopute

Najpogostejši vzrok tega hrupa je nepravilno delovanje dušilnega ventila v polnilnem kanalu. Posledica tega je lahko nesorazmeren padec tlaka v valjih, ki pa nato povzroči neenakomerno vrtenje ročične gredi. Nastalo torzijsko nihanje se tako rekoč brez dušenja prenaša na menjalnik, zaradi česar se lahko pojavijo kovinski zvoki.

Odberite pomnilnik napak krmilne enote motorja in odpravite morebitne motnje;
Opravite vizualni pregled in preizkus delovanja dušilnega ventila (ki se mora pri ugašanju motorja popolnoma zapreti);
Iz delovnega območja dušilnega ventila odstranite morebitne ostanke saj.

Če kljub pravilnemu delovanju dušilne lopute pri ugašanju motorja še vedno slišite kovinske zvoke, se je treba za menjavo vztrajnika DMF odločiti le po temeljitem pregledu.
