INFORMACIÓN DE SERVICIO

Indicación de montaje

RepSet® LuK 618 3003 00

Fabricante: Citroën, Peugeot

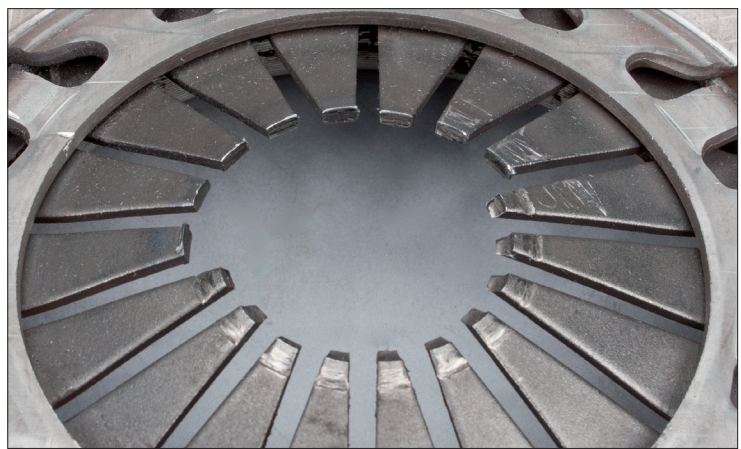
Imagen 1: Diafragma dañado por falta de precarga

Si el sistema de accionamiento del embrague está mal ajustado o tiene algún defecto mecánico, no se alcanza la precarga necesaria, con lo cual, el collarín de embrague y el plato de embrague no giran a la misma velocidad. La fricción generada como consecuencia provoca un desgaste de material en las

puntas del diafragma. Como consecuencia, las puntas del diafragma se pueden desgastar e incluso cortar produciendo el deterioro y el malfuncionamiento del embrague.

Por eso, al sustituir el embrague, es esencial comprobar que ningún componente del sistema de accionamiento del embrague está desgastado o deformado y que está ajustado según las indicaciones del fabricante.
