## Service-Info

# Montage-instructie

## LuK RepSet® 618 3003 00

Fabrikanten: Citroën, Peugeot

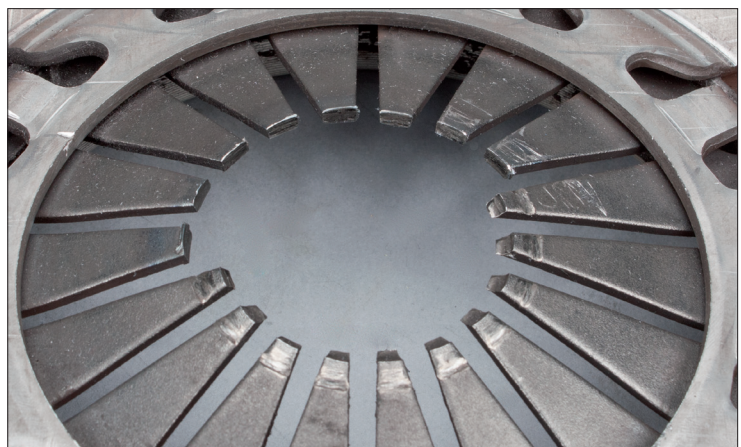
Fig. 1: Defecte diafragmaveer door ontbrekende voorlast

Door een onjuist afgesteld of mechanisch defect bedieningssysteem van de koppeling wordt de vereiste voorlast niet bereikt en ontstaat er een toerentalverschil tussen druklager en koppeling. De wrijving die hierbij ontstaat, veroorzaakt slijtage aan de diafragmaveer. Als gevolg hiervan kunnen diafragmaveeruiteinden afbreken, wat kan leiden tot uitval van de koppeling.

Daarom moet bij het vervangen van de koppeling in principe het gehele bedieningssysteem op slijtage worden gecontroleerd en moet het systeem volgens de richtlijnen van de fabrikant worden ingesteld.
