LuK INFO TECHNIQUE

Défaut d'alignement des becs du diaphragme

Constructeur : PSA/Peugeot, Citroën

Références LuK : 623 3325 00
623 3325 09
623 3325 33
601 0021 00

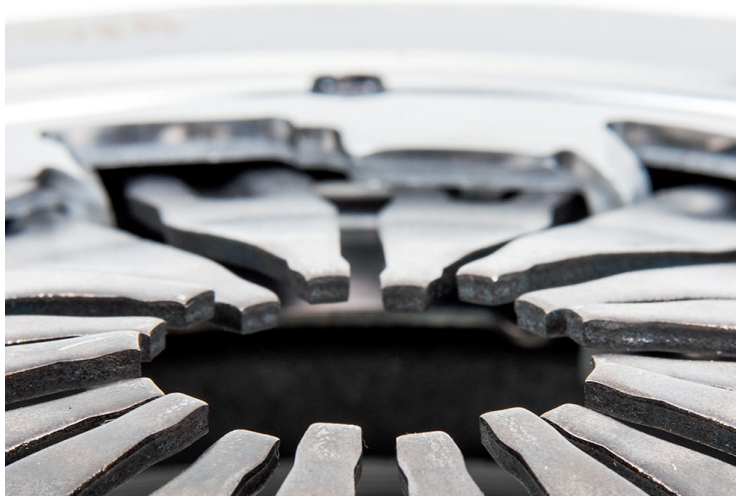
Photo 2 : Défaut d'alignement des lames du diaphragme d'un embrayage déposé

Quand ils ne sont pas encore montés, les mécanismes des kits d'embrayage mentionnés ci-dessus font apparaître un désalignement des becs du diaphragme. Ce design spécifique ne pose pas de problème et n'est pas un défaut de la pièce.

Lors de la pose de l'embrayage, le diaphragme est positionné dans sa zone de fonctionnement. Pendant cette manoeuvre, les becs du diaphragme s'alignent correctement et garantissent la fiabilité de fonctionnement de l'embrayage.

Toutes les pièces LuK sont soumises à contrôle à 100% sur la ligne de montage. Elles répondent à toutes les spécifications techniques et peuvent être utilisées sans aucune réserve dans tous les véhicules référencés dans le catalogue.
