LuK INFORMAZIONE TECNICA

Disallineamento delle estremità della molla a diaframma

Costruttore: PSA/Peugeot, Citroën

LuK RepSet: 623 3325 00
623 3325 09
623 3325 33
601 0021 00

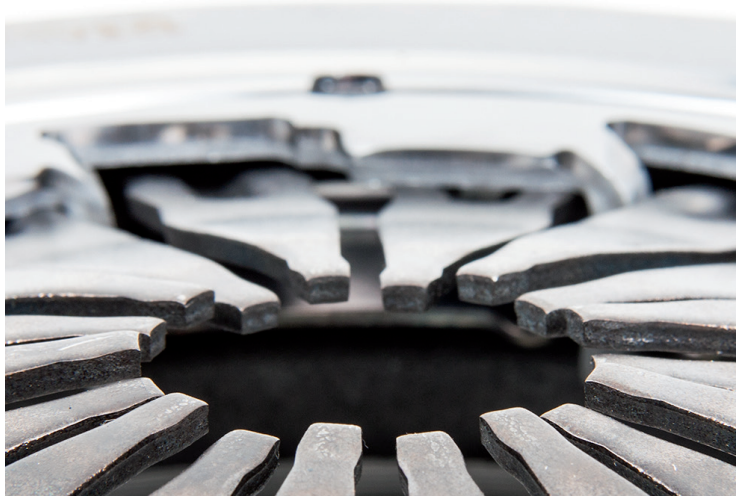
Figura 1: disallineamento delle estremità della molla a diaframma con frizione smontata

Le piastre spingidisco del RepSet LuK sopra menzionato presentano estremità della molla a diaframma disallineate se il meccanismo non è installato (figura 1). Questa caratteristica costruttiva è normale e non costituisce un difetto del componente.

Durante il montaggio della frizione la molla a diaframma si sposta nella relativa area di lavoro. Le estremità si allineano quindi per fornire adeguato funzionamento della frizione.

Tutti i componenti di un RepSet LuK sono soggetti a verifica al 100% sulla linea di montaggio. Tali componenti adempiono alle specifiche tecniche e possono essere utilizzati senza restrizioni sui veicoli indicati in catalogo.
