## SERVICE INFO – LuK 0063

# Notă de instalare

## Volant cu masă dublă (VMD) pentru cutia de viteze cu ambreiaj dublu umed

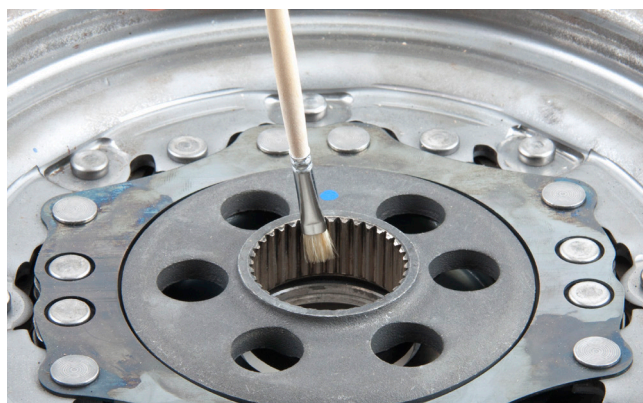
Fig. 1: Trebuie să se aplice puțină vaselină pe canelurile interioare ale VMD ori de câte ori acesta este servizat

- Aplicați o cantitate de vaselină pentru temperaturi înalte pe canelurile VMD (Fig. 1). Lubrifiantul trebuie să fie ales întotdeauna în conformitate cu specificațiile producătorului vehiculului. Dacă nu s-au furnizat nici un fel de informații, se poate folosi o vaselină de înaltă performanță, rezistentă la căldură și la îmbătrânire cu MoS2 (de exemplu, Castrol Olista Longtime 2 sau 3).
- Bucșile de strângere deteriorate sau cele care lipsesc trebuie să fie înlocuite
- Verificați așzarea corectă a plăcii de separare pe motor și înlocuiți-o dacă este deteriorată.
- Utilizați numai un dispozitiv de ridicare adecvat în timpul demontării și monării cutiei de viteze; asamblați motorul și cutia de viteze treptat, unindu-le cu mâna, până când carcasa vin în contact complet și fixați-le doar după aceea.
