0016 **Techniczne informacje serwisowe**

Temat:	zintegrowane pierścienie uszczelniające wału
Dotyczy:	81-90006-00 81-90010-00 81-90016-00 81-90018-00
Marka:	Volkswagen, Audi, Seat, Skoda
Typ:	różne
Kod silnika:	różne

Zintegrowany pierścień uszczelniający wału - informacja montażowa

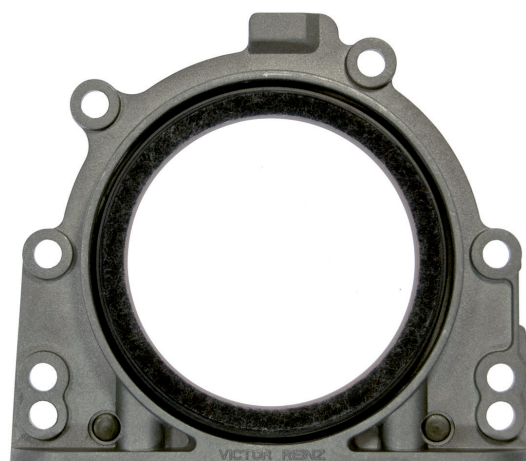
Ilustracja 1_Zintegrowany pierścień uszczelniający wału 81-90006-00
