PFEIFGERÄUSCHE AUS DEM WIRKUNGSBEREICH DES KEILRIPPENRIEMENS

TECHNISCHE INFO NR. 1009

Opel, Vauxhall Agila ab 2004, Astra-H ab 2005, Combo ab 2004,
Corsa C ab 2004, Corsa D ab 2007,
Meriva ab 2004, Tigra B ab 2004

C13DT, Y13DT, Z13DT, Z13DTH, Z13DTJ

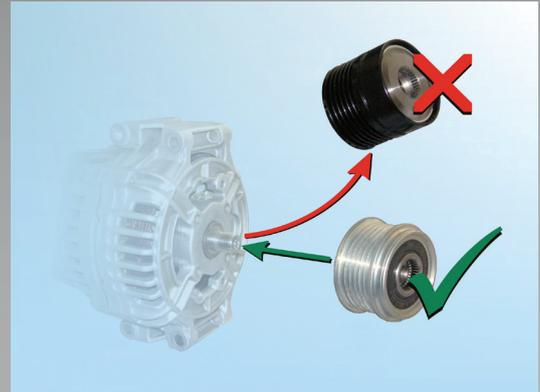
Bild 1: Artikelersetzung

Bei DENSO-Generatoren soll laut Fahrzeughersteller der original verbaute Freilauf durch einen modifizierten Generatorenfreilauf ersetzt werden (siehe Bild 1). Dieser ist bei RUVILLE erhältlich.

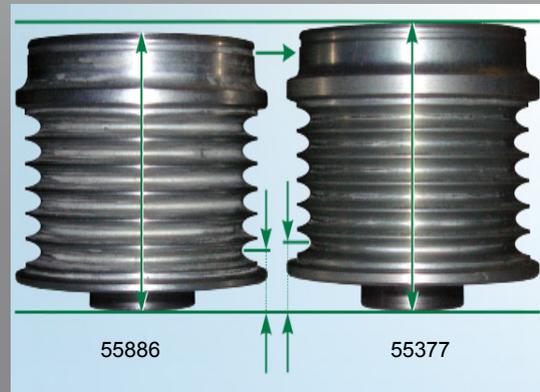
Bild 2: Unterscheidung der Generatorenfreiläufe 55886 (VALEO) und 55377 (DENSO)

Sollte ein VALEO-Generator verbaut sein, bietet RUVILLE ebenfalls einen Generatorenfreilauf an. Da sich beide Freiläufe optisch kaum voneinander unterscheiden lassen, beachten Sie bitte die Unterscheidungsmerkmale (siehe Bild 2).
