SERVICE INFO – EvR 1052

Sada axiálního kloubu

s manžetou řízení

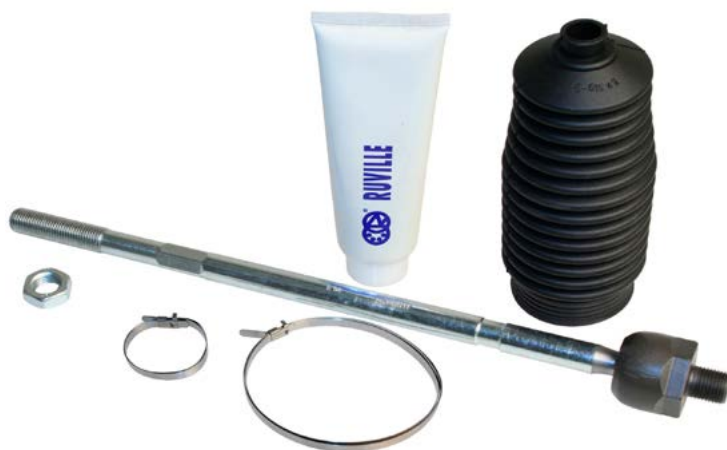
Obrázek 1: Sada axiálního kloubu s manžetou řízení

Příčinou poruchy axiálního kloubu je většinou vadná manžeta řízení. Do kloubu se dostanou nečistoty a voda a kloub se v důsledku toho předčasně porouchá.

Firma RUVILLE má z toho důvodu pro vybrané typy vozidel, u nichž je třeba axiální kloub vyměnit, v nabídce sady axiálního kloubu obsahující také manžetu řízení.
