SERVICE INFO – EvR 1106

Λύση επισκευής για ακραξόνια

πίσω αξόνων PSA

Κατασκευαστές: Peugeot, Citroën

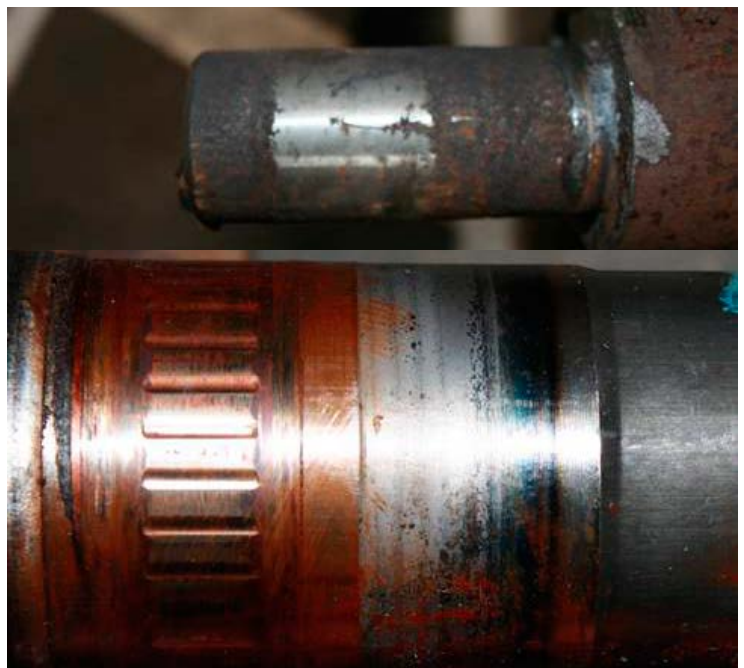
Εικόνα 2: Εικόνες βλάβης

Επιπλέον, αν οι φλάντζες δεν είναι επαρκώς λιπασμένες σε περίπτωση μεγάλων διαστημάτων ακινητοποίησης των οχημάτων, μπορεί να εισχωρήσει νερό προκαλώντας εκτεταμένη διάβρωση στο ακραξόνιο (εικόνα 2), γεγονός που καταστρέφει τα ρουλεμάν.

Μια τέτοιου είδους ζημιά στα ακραξόνια και στα ρουλεμάν προκαλεί θορύβους λειτουργίας στην περιοχή του άξονα καθώς και κλίση στους πίσω τροχούς. Τα οχήματα με αυτή τη εικόνα βλάβης, δεν παρέχουν κυκλοφοριακή ασφάλεια και αποτυγχάνουν στον γενικό τεχνικό έλεγχο.

Μέχρι τώρα, η μόνη δυνατή λύση ήταν η αντικατάσταση ολόκληρου του πίσω άξονα, καθώς τα ακραξόνια δεν διατίθενται κανονικά ως μεμονωμένα ανταλλακτικά.

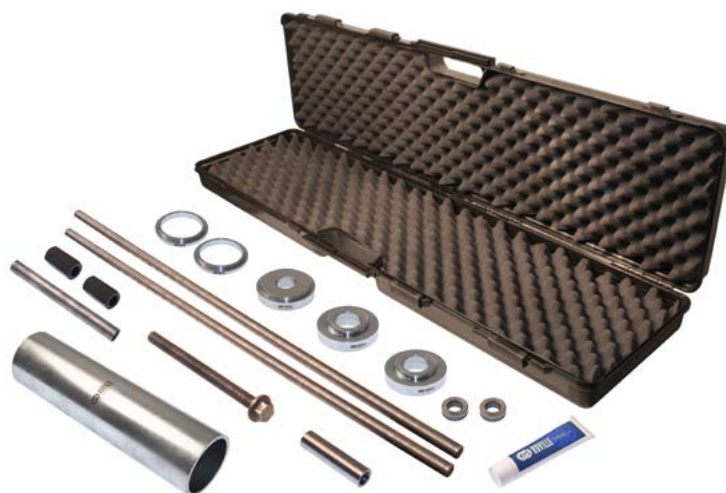
Εικόνα 3: Ειδικό εργαλείο 1002226

Η RUVILLE ανταποκρίθηκε στην πρόκληση που παρουσιάστηκε από αυτό το πρόβλημα και ανέπτυξε ένα ειδικό εργαλείο (εικόνα 3), το οποίο μπορεί τώρα να χρησιμοποιηθεί για την αντικατάσταση των ακραξονίων.

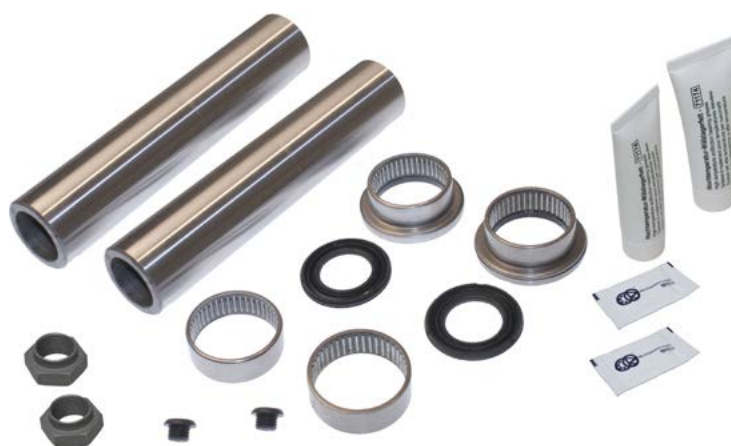
Εικόνα 4: Παράδειγμα κιτ επισκευής 9659055

Τα ακραξόνια αποτελούν μέρος ενός πλήρους σετ επισκευής (εικόνα 4), το οποίο επιτρέπει τις οικονομικές επισκευές.

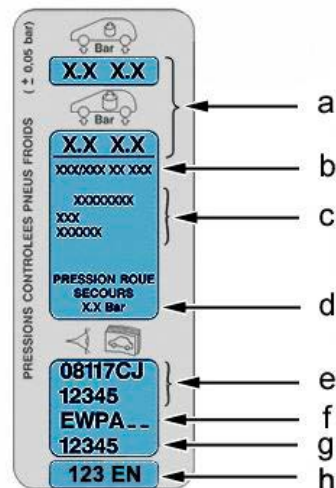
Εικόνα 5: Παράδειγμα 1

Ο κατασκευαστής αντιστοιχίζει ανταλλακτικά χρησιμοποιώντας έναν Αριθμό Οργανισμού (αρ.). Αυτός ο αριθμός εσωκλείει την ημερομηνία παραγωγής του οχήματος, το εργοστάσιο, τη σειρά παραγωγής και τον αριθμό εντολής. Αυτός ο αριθμός αποτελείται από έναν συνδυασμό 12 αριθμών/γραμμάτων σε δύο γραμμές, ο οποίος βρίσκεται στην πινακίδα τύπου στην αριστερή κολώνα Β των σχετικών οχημάτων, στη θέση «ε».

Παράδειγμα αποκωδικοποίησης του αρ. οργανισμού:
Ψηφία 1-5 (επάνω γραμμή): 08117 = αρ. οργανισμού
Ψηφία 6+7: CJ = εργοστάσιο
Ψηφίο 8: 1 = σειρά παραγωγής
Ψηφία 9-12: 2345 = αρ. εντολής
