SERVICE INFO – EvR 1115

Αντικατάσταση του μπροστινού εγκάρσιου βραχίονα 935426 + 935427 (PQ35)

Κατασκευαστές: Audi, Seat, Škoda, VW

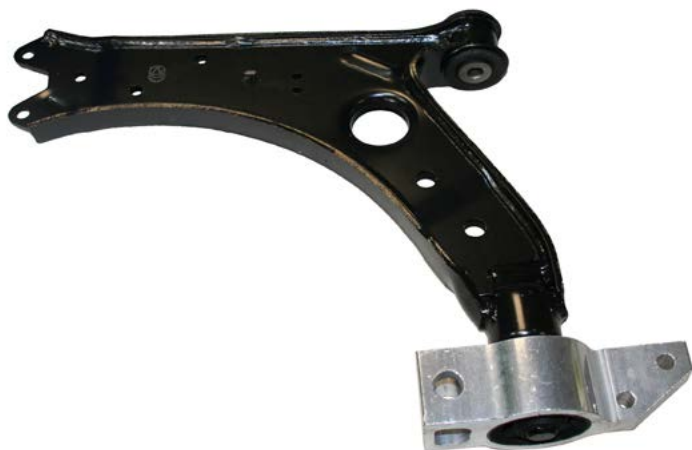
Εικόνα 1: 532 0000 00 – INA-OAP

Η προηγούμενη συγκολλημένη έκδοση πολλαπλών σημείων (εικόνα 1) αντικαταστάθηκε με τον εγκάρσιο βραχίονα μονού περιβλήματος από λαμαρίνα βαθειάς κοίλανσης.

Η αντικατάσταση είναι συμβατή μόνο προς τα επάνω. Σε περίπτωση επισκευών, αντικαταστήστε τον βραχίονα τόσο στην αριστερή όσο και στη δεξιά πλευρά του οχήματος.

- 935426 με 937812 (αριστερά)
- 935427 με 937813 (δεξιά)

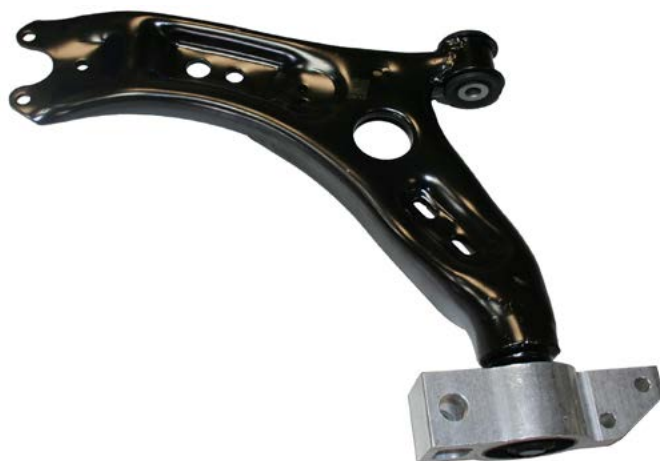
Εικόνα 2: 532 0000 00 – INA-OAP

Η Volkswagen AE άλλαξε τον σχεδιασμό του μπροστινού βραχίονα με βάση για τα μοντέλα της πλατφόρμας PQ35.
