SERVICE INFO – EvR 1115

Zamjena prednjeg poprečnog spoja

935426 + 935427 (PQ35)

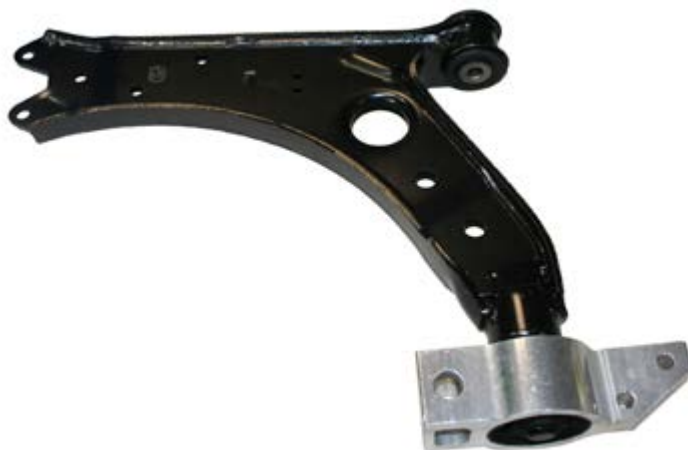
Slika 1: 532 0000 00 – INA-OAP

Prethodna zavarena inačica u više dijelova (slika 1) zamijenjena je poprečnim spojem u jednom dijelu koji je načinjen od lima dobivenog dubokim vučenjem (slika 2).

Kompatibilan samo prema gore. U slučaju popravaka, zamijenite spoj na lijevoj i desnoj strani vozila.

Kao posljedica toga, RUVILLE je zamijenio dijelove kako slijedi:

- 935426 u 937812 (lijeva strana)
- 935427 u 937813 (desna strana)

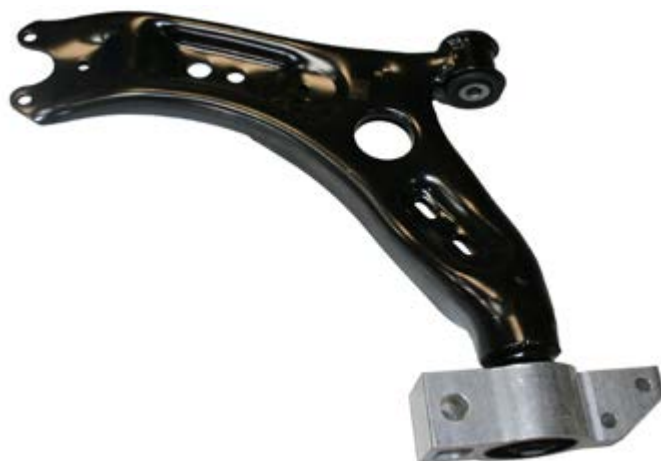
Slika 2: 532 0000 00 – INA-OAP

Volkswagen AG promijenio je dizajn poprečnog spoja prednje ploče za modele s platformom PQ35.
