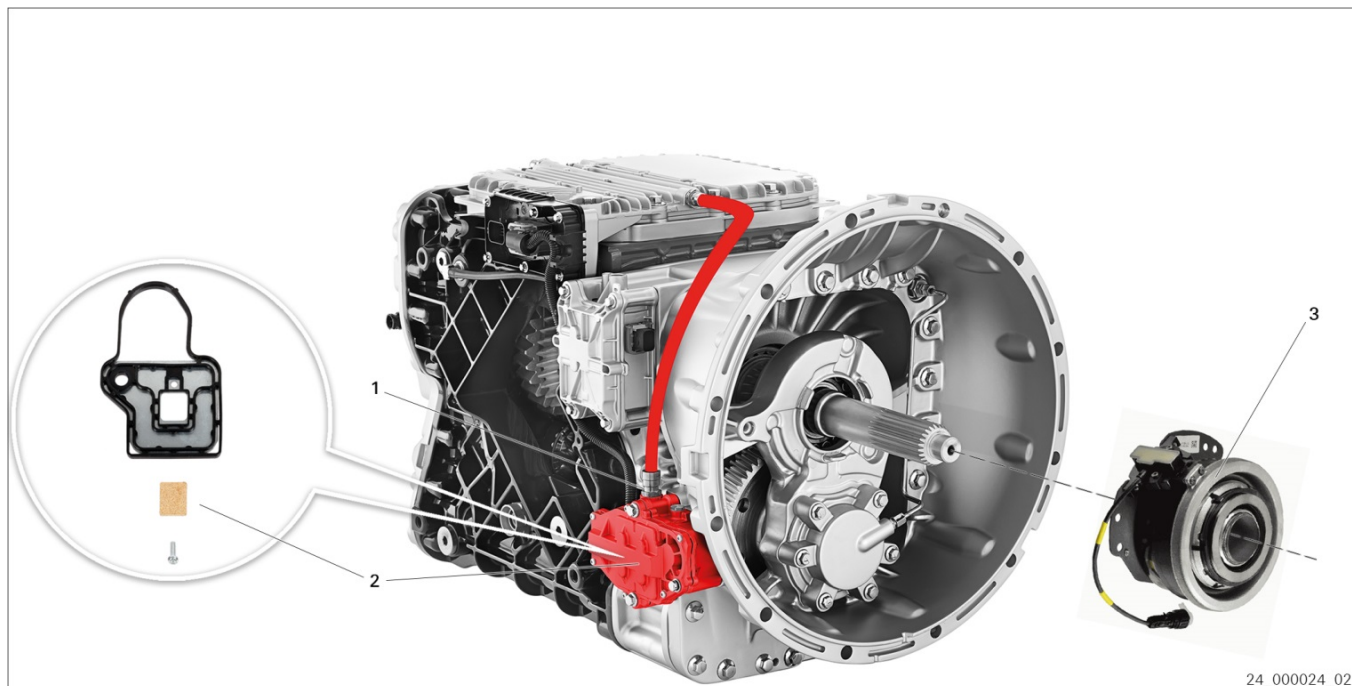
Fig. 1 : exemple

| 1 | Filtre à air grossier | 2 | Filtre à air fin |
| 3 | Butée de débrayage ConAct | | |

i Indépendamment de l'OEM, une fois montée, la butée de débrayage ConAct (3) doit faire l'objet d'un étalonnage réalisé au moyen d'un appareil de diagnostic approprié (par exemple appareil de diagnostic TEXA : www.texa.com/solutions/truck). Respecter les indications de l'OEM.

Si une fois montée, la butée de débrayage ConAct (3) n'est pas étalonnée, les défauts suivants peuvent survenir :

- Message d'erreur sur l'écran d'affichage.
- L'embrayage broute au démarrage.
- Manœuvre difficile du véhicule en charge.

S'il s'avère impossible d'étalonner la butée de débrayage ConAct (3), en voici les causes possibles :

- Réserve d'air comprimé du véhicule insuffisante.
- Pression de l'air dans le système de débrayage trop basse : filtre à air grossier (1) ou filtre à air fin (2) obstrué.
- Logiciel du véhicule : la version n'est pas à jour.

i Filtre à air vendu séparément : n° d'article 0073.298.076 (fig. 1 : 2)
