Citroën Berlingo / Xsara / ZX
Peugeot 306 / Partner

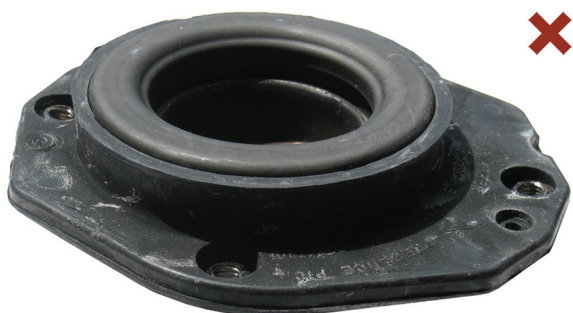
Fig. 1: Veerpootsteunlager verkeerd gemonteerd

Let er bij het uitpakken van het veerpootsteunlager op, dat de juiste zijde van het rollager (1) naar boven is gekeerd. Als de platte zijde naar boven is gekeerd (Fig. 1), moet het rollager (1) worden omgedraaid om het veerpootsteunlager correct te kunnen monteren (Fig. 2 / Fig. 3).

Als er een veerpootsteunlager met verkeerd gemonteerd rollager (Fig. 1) in het voertuig wordt ingebouwd, heeft dit gevolgen voor de veiligheid:

- De onderstelveer wordt bij het veerpootsteunlager niet geleid en dus niet gecen-treerd.
- De voor het sturen benodigde krachten zijn groter.

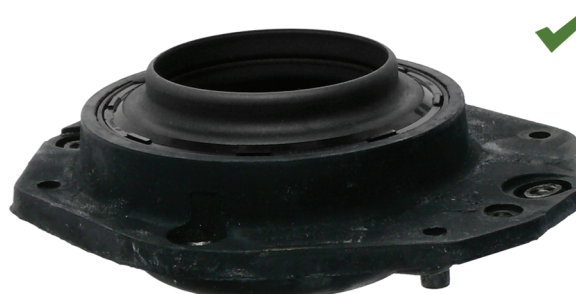
Fig. 2: Veerpootsteunlager correct gemonteerd
