Hydrauliikkaliitännöjen tarkastus

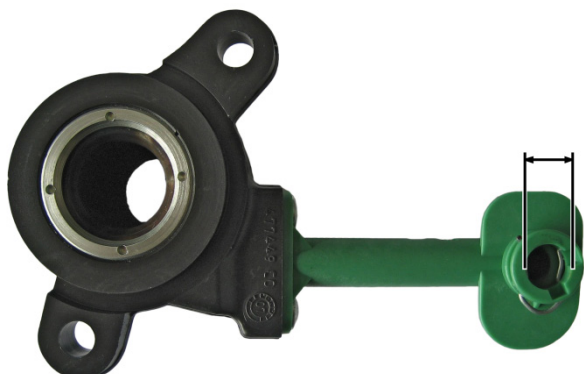
Kuva 1: CSC 3182 600 121 → 3182 654 165
Hydrauliikkaliitännän halkaisija 11,7 mm

Mikäli vääräkokoisella hydrauliikkaliitännällä varustettu irrotinyksikkö asennetaan, tuloksena voi olla nestevuotoja. Tämän vuoksi varmista ennen asennusta, että vaihdettavan osan muoto on sama ja hydrauliikkaliitännän halkaisija on yhtä suuri kuin vaihdettavassa osassa.

Joissakin tapauksessa oikean osan varmistaminen vaatii osien vertailua. Kuvien 1-4 irrotinyksiköt ovat asennusmitoiltaan samanlaisia. Erona on vain hydrauliikkaliitännän halkaisijat ja ulkonäölliset seikat.

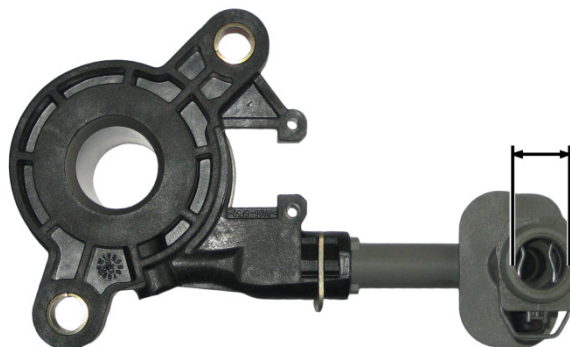
Kuva 2: CSC 3182 600 129 → 3182 654 146 → 3182 654 299
Hydrauliikkaliitännän halkaisija 13,3 mm

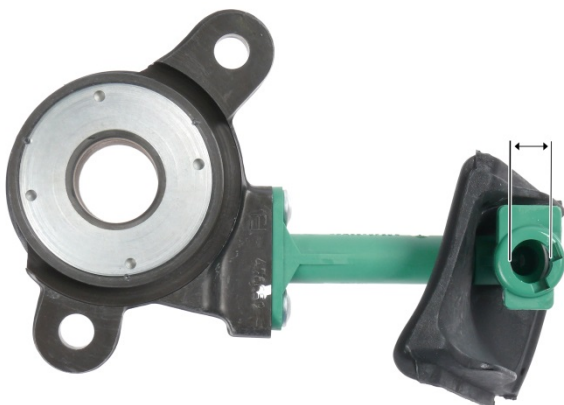
Kuva 3: CSC 3182 600 120
Hydrauliikkaliitännän halkaisija 12,2 mm

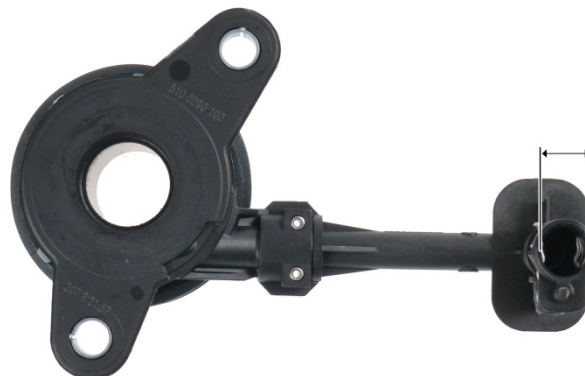
Kuva 4: CSC 3182 600 140 → 3182 654 204
Hydrauliikkaliitännän halkaisija 12,2 mm
