A motor beindításakor, menet közben vagy a motor leállításakor hallható rendellenes zörejeket gyakran összefüggésbe hozzák a kéttömegű lendkerék lehetséges hibájával. Ezeket a zörejeket azonban valójában a kéttömegű lendkerék perifériáján található hibaforrások okozzák. Új KTL beépítésekor (a kisebb belső súrlódás miatt) előfordulhat, hogy a periféria felől hallható zörejek felerősödnek.

### Zörejek a motor beindításakor

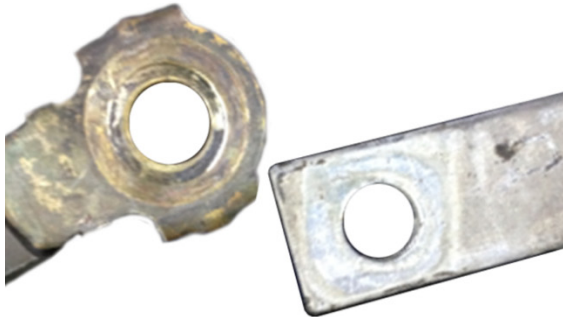
- Az akkumulátor nincs megfelelően feltöltve, sérült vagy hibás.
- Nagy átmeneti ellenállások az önindító és a generátor áramkörében lévő elektromos csatlakozásokon.
- Az önindító sérült vagy hibás. A túl kis áramfelvétel miatt a kollektor összekennődött.

1. ábra: Testcsatlakozás tisztítás előtt: rossz érintkezés

- Ellenőrizze az akkumulátor állapotát. Szükség esetén töltsse fel vagy cserélje le az akkumulátort.
- Vizsgálja meg az elektromos csatlakozásokat az akkumulátor, az önindító, a generátor és a karosszéria között. Szükség esetén tisztítsa meg az elektromos csatlakozásokat (pl. a ZF 4200 080 590-es célszerszámmal), vagy cserélje le őket.
- Húzza meg az elektromos csatlakozásokat a járműgyártó által előírt meghúzási nyomatékkal, és lássa el azokat korrózió elleni védelemmel.
- Ellenőrizze az önindító állapotát. Szükség esetén hozza rendbe vagy cserélje le az önindítót.

Az önindító és a generátor áramkörében elhelyezett elektromos csatlakozások megtisztítása minimálisra csökkenti a feszültségvesztést, és javítja az önindító áramfelvételét. Néhány indítási művelet után az önindító kollektoráról leég a rákenődött szennyezés. A motor beindításához szükséges fordulatszám ismét eléri a járműgyártó által előírt (kb. **300 1/perces**) értéket.

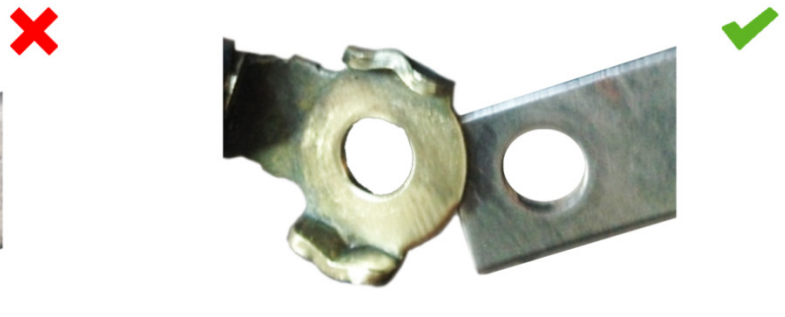
2. ábra: Testcsatlakozás tisztítás után: jó érintkezés

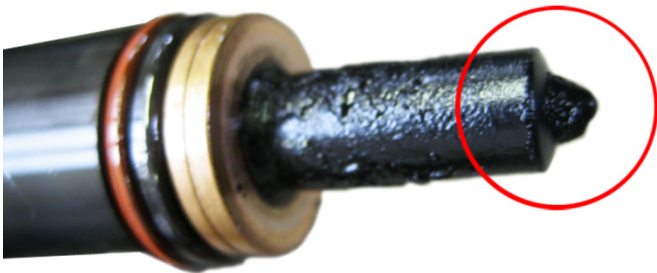
- Otto-motorok: hiba az üzemanyag/levegő adagolásban, a gyújtórendszerben stb.
- Dízelmotorok: elkokszolódtott befecskendező elemek, hiba a befecskendező rendszerben stb.
- Szélsőségesen alacsony fordulatszámú járművezetési stílus.

3. ábra: elkokszolódtott szivattyú - porlasztófej elem

- Hozza rendbe a befecskendező rendszert.
- Hozza rendbe a gyújtási rendszert.
- Ellenőrizze, és esetleg frissítse a (motorvezérlő egység) szoftver verzióját.
- Vezesse a járművet a járműgyártó üzemeltetési útmutatójának megfelelően.

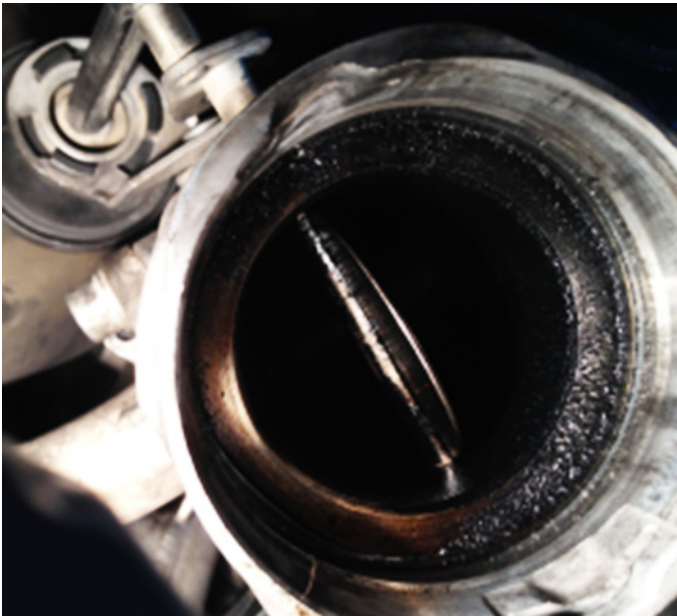
- Az elzárószelep vákuumellátása elégtelen.
- Az elzárószelep mechanikusan blokkol.
- A kipufogógáz-visszavezető szelep (AGR-szelep) elakad vagy kókszol.

4. ábra: A kipufogógáz-visszavezető szelep (AGR-szelep) csappantyúja kókszol

Ha a motor leállításakor a levegőbevezetés nincs megfelelően meggátolva, akkor a típustól függően a kéttömegű lendkerékben lévő rugók még jobban összenyomódnak. Ez rezgéseket okoz a motor leállításakor, és ezáltal zörejek keletkeznek az erőátviteli rendszerben.

- Ellenőrizze, és szükség esetén hozza rendbe a vákuumrendszert.
- Ellenőrizze a mechanikus szerkezeti elemek könnyed járását és működését, és szükség esetén cserélje ki azokat.

Egy megfelelő diagnosztikai berendezés segítségével ellenőrizze az elektromos elzárószelepeket és az AGR-szelepeket.
