ZF Aftermarket Service Information

Süspansiyon yaylarının kırılması

Doküman numarası 40921 TR

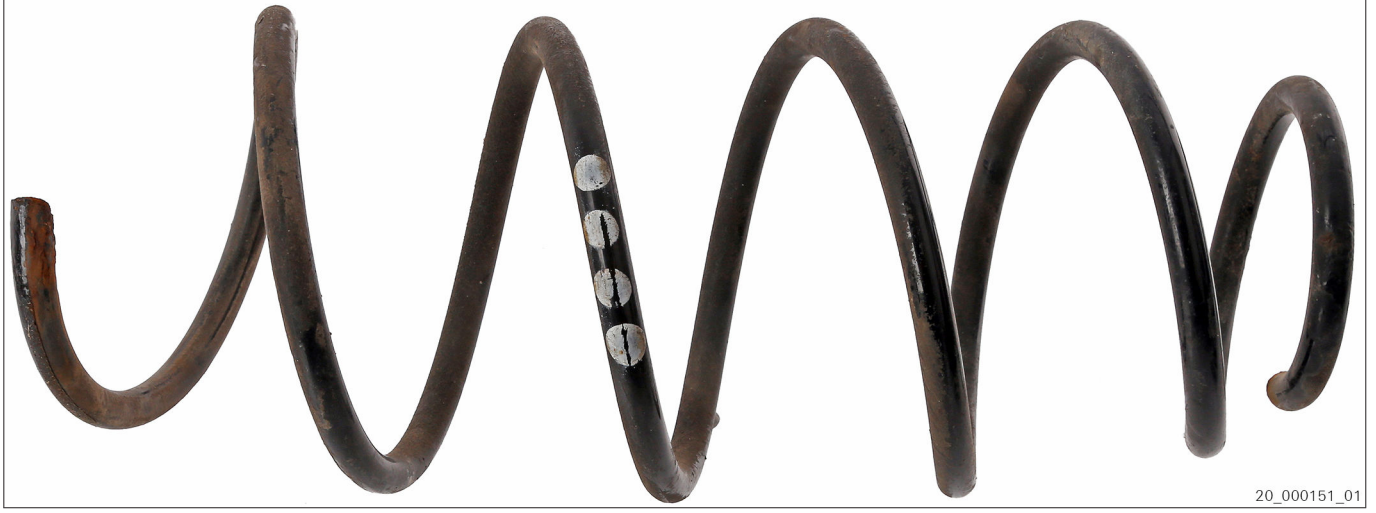
Şek. 2 Renk etiketli kullanılmış süspansiyon yayı (örnek)

Olası sebep	Önlem
Yanlış süspansiyon yayının takılması.	OE ürün numarasına veya katalogdaki araca özgü kriterlere göre doğru süspansiyon yayını seçin. <ul style="list-style-type: none">• OE özellikleri: Ürün numarası/reng etiketi/...• Süspansiyon tipi: Standart süspansiyon/spor süspansiyonu/bozuk yol süspansiyonu/...• Aracın donanımı: Motorizasyon/dört teker çekiş/klima/sunroof/...
