VKBA 3618

Technisch Bulletin - september 2015

Juiste plaatsing van de ABS-sensorhouder die is gecentreerd in de fusee

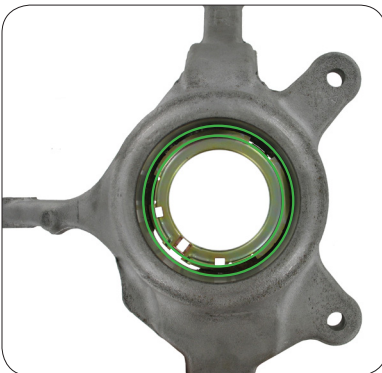
afbeelding 1

Correcte montage

De ABS-sensorhouder is gecentreerd geplaatst. Hij kan het lager niet beschadigen en de ABS-sensor genereert een accuraat signaal.

De ABS-sensorhouder moet bij montage gecentreerd in de fusee geplaatst worden, voordat het lager erin geperst wordt (zie *afbeelding 1*). Wanneer de houder verkeerd geplaatst wordt, zal de ABS-afdichting slijten en het lager voortijdig defect raken door vervorming van de ABS-houder (zie *afbeelding 2*).
