# VKBA 3648

Technisch Bulletin - september 2015

Renault: Megane II, Trafic II Bus/Box, Espace IV, Velsatis --> 2001-03-01  
Nissan: Primastar Bus/Box --> 2001-03-01  
Opel/Vauxhall: Vivaro --> 2001-08-01

Juiste plaatsing van de ABS-sensorhouder die is gecentreerd in de fusee

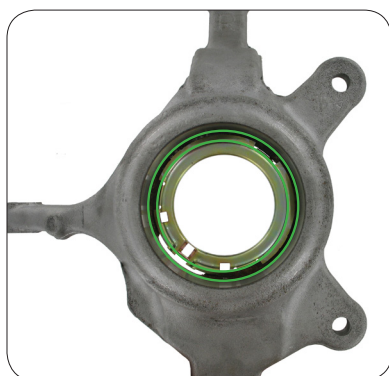
afbeelding 1

## Correcte montage

De ABS-sensorhouder is gecentreerd geplaatst. Hij kan het lager niet beschadigen en de ABS-sensor genereert een accuraat signaal.

De ABS-sensorhouder moet bij montage gecentreerd in de fusee geplaatst worden, voordat het lager erin geperst wordt (zie afbeelding 1). Wanneer de houder verkeerd geplaatst wordt, zal de ABS-afdichting slijten en het lager voortijdig defect raken door vervorming van de ABS-houder (zie afbeelding 2).

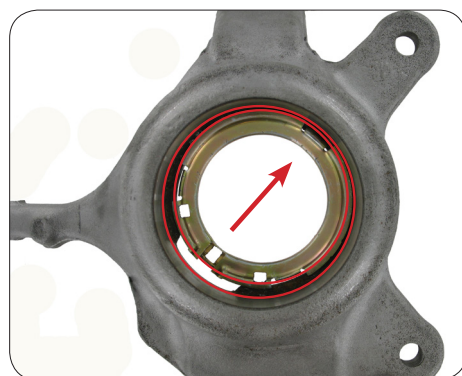
afbeelding 2

## Verkeerde montage

De ABS-sensor is NIET gecentreerd geplaatst, waardoor de ABS-sensorhouder vervormt en de ABS-afdichting slijt. Dit kan leiden tot voortijdige lagerdefecten en problemen met het ABS-signaal (zie afbeeldingen rechts).
