Boletim Técnico – Setembro de 2015

VKBA 6549

Peugeot (Partner, 308, 3008, 5008), Citroen (Berlingo, C4, DS4, DS5)

Cuidados a ter ao montar um rolamento HBU 1 com diferentes vedantes

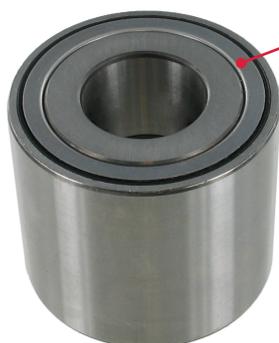
Protecção metálica com vedante de borracha integrado – lado interior

A SKF tem vários rolamentos HBU 1 que contêm uma protecção metálica lisa com um vedante de borracha integrado, que deve ser montado no lado interior, e uma protecção metálica curva dupla, colocada no lado exterior.

**Nota:** se não for montado desta forma, irá reduzir a vida útil do rolamento.

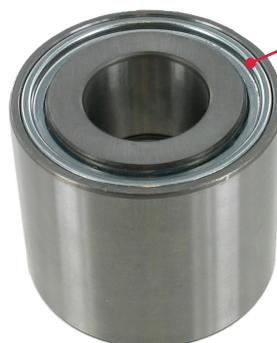
Protecção metálica curva dupla – lado exterior
