SKF Τεχνική Ενημέρωση

VKBA 6699 – Αναθεωρημένη σχεδίαση ρουλεμάν τροχού + Υποχρεωτική χρήση κατάλληλων εργαλείων για την εξαγωγή και τοποθέτηση των ρουλεμάν τύπου HBU 2.1

MERCEDES Sprinter, VW Crafter

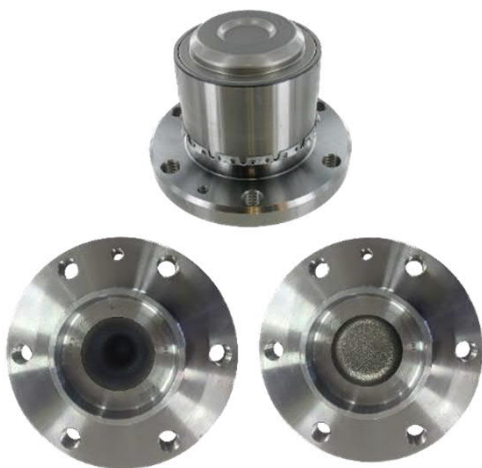
Σχεδίαση ρουλεμάν Aftermarket:

- 2 ρουλεμάν για ωφέλιμο μέχρι τα 1850kg και άνω των 1850kg

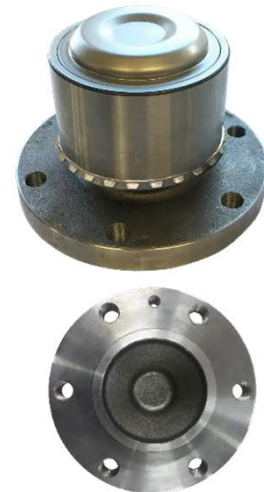
Σχεδίαση ρουλεμάν SKF:

- 1 ρουλεμάν για όλα τα ωφέλιμα Μέχρι 1850 kg και άνω των 1850kg

Η SKF έχει εξελίξει και εφαρμόσει ένα ρουλεμάν νέας σχεδίασης για το τροχού SKF VKBA 6699. Η βελτιωμένη σχεδίαση προσφέρει εφάμιλλά ποιοτικά επίπεδα, διασφαλίζοντας τις κατασκευαστικές απαιτήσεις. Μπορεί να χρησιμοποιηθεί για όλα τα ωφέλιμα φορτία, μέχρι 1,850kg και από 1,850 kg και πάνω.
