SKF Τεχνική Ενημέρωση

VKBA 6699 – Έλεγχος θέσης ασφάλειας

MERCEDES Sprinter, VW Crafter

Έλεγχος θέσης ασφάλειας πριν την τοποθέτηση του ρουλεμάν

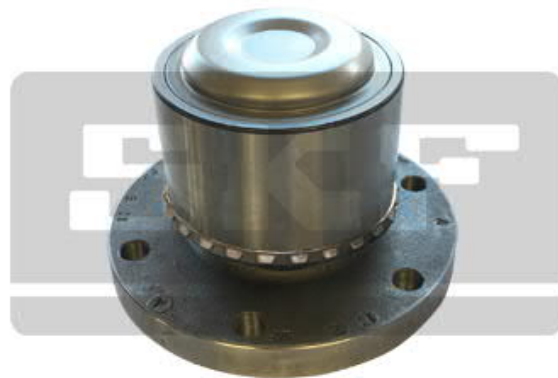
Για τις παραπάνω εφαρμογές, το ρουλεμάν τροχού VKBA 6699 περιλαμβάνει και μια ασφάλεια για την ολοκληρωμένη και επαγγελματική επισκευή. Υπάρχει πιθανότητα η ασφάλεια να φύγει από τη θέση της, μέσα στη συσκευασία κατά τη μεταφορά. Η ασφάλεια μπαίνει εύκολα στη θέση της επάνω στο ρουλεμάν, οπότε αυτό δεν αποτελεί πρόβλημα.

Σημείωση! Θα πρέπει πάντα να ακολουθούνται οι οδηγίες του κατασκευαστή για τη σωστή τοποθέτηση, και να γίνεται χρήση του ειδικού εργαλείου της SKF VKN 600 για την τοποθέτηση του νέου ρουλεμάν.

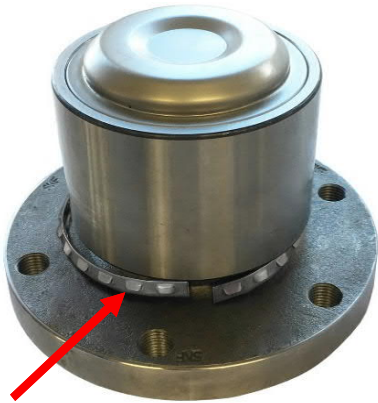
Παράδειγμα ασφάλειας που έχει φύγει από τη θέση της

1. Ασφάλεια που έχει φύγει από τη θέση της.

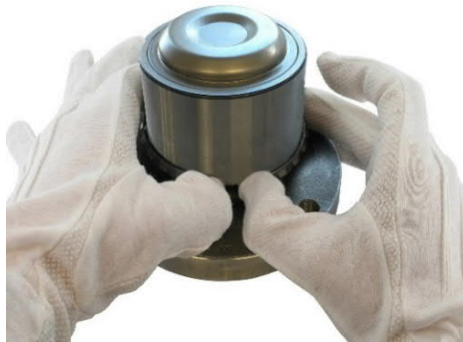
2. Πιέστε και εκτείνετε την ασφάλεια.

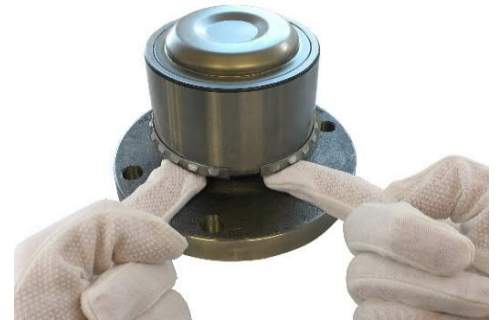
3. Σπρώξτε την ασφάλεια στη σωστή θέση επί του ρουλεμάν.

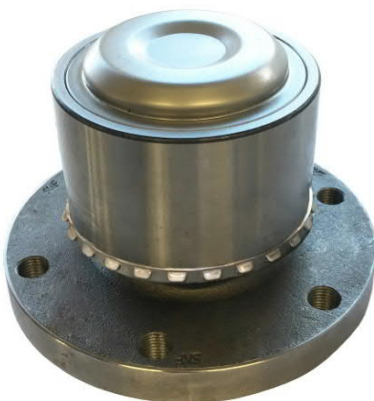
4. Η ασφάλεια στη σωστή θέση πάνω στο ρουλεμάν.

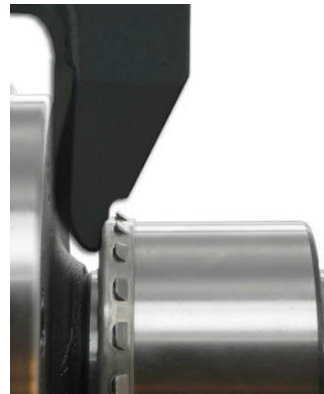
5. Για την τοποθέτηση του ρουλεμάν, χρησιμοποιήστε το ειδικό εργαλείο της SKF με κωδικό VKN 600.
