VKM 15216 – VKPC 85624

Technisch Bulletin – Maart 2012

CHEVROLET, DAEWOO, OPEL, SAAB, VAUXHALL

Aanbevelingen voor de installatie

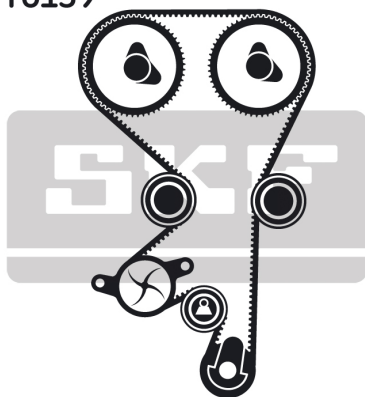
T0139

De installatie van de VKM 15216 riemspanner moet zeer nauwlettend gebeuren. Hiervoor dienen de SKF montage-instructies vervat in de SKF distributiesets (zie de laatste bladzijde voor sets waarop dit technisch bulletin betrekking heeft) zeer nauwkeurig gevolgd worden.

Het aandraaimoment van de spanbout (wordt met de spanner meegeleverd) moet strikt worden aangehouden. Indien de montage-instructies niet correct worden nageleefd, kunnen de achterplaat van de spanner, de bout of de waterpomp beschadigd raken en in ernstige gevallen zelfs breken.
